Commune : **GUDMONT-VILLIERS**Rivière : **La Marne**

## Pont sur bras gauche de la Marne au bourg de Villiers

Code : SAMA0118\_S\_MA\_26

**SOURCE DE REPÉRAGE : CAMPAGNE DE LEVÉS DE REPÈRES EFFECTUÉE PAR LE CEREMA APRÈS LA CRUE DE JANVIER 2018 - 01/02/2018**

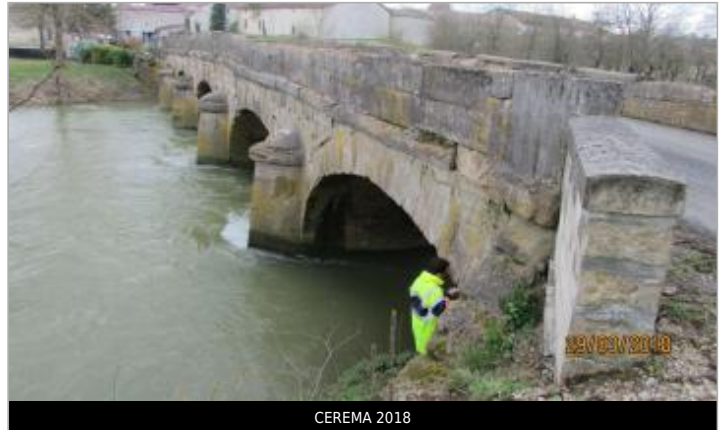
**1** Repère(s) sur le site

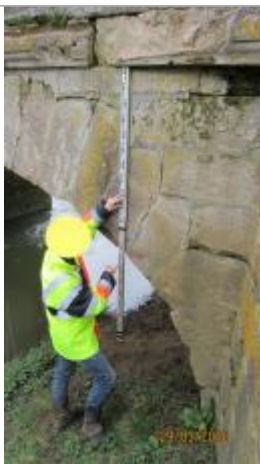
Code : SAMA0118\_R\_MA\_26\_1

**Janvier 2018**
Altitude calculée de l'eau : **207.58 m**Nature de l'inondation : **Débordement de cours d'eau**Nature du repère : **Marque peinture ou encre**
**Commentaires :** Trait rouge à 130cm sous le rebord du pont - Culée RD amont - 38cm au dessus de NGF - PHEC à proximité
