Commune : **SAINT-MARC-SUR-SEINE** | Rivière : **La Seine**

## Forge de Chenecieres à Saint Marc sur Seine

**Unité de gestion** : Seine amont-Marne amont  
**Code** : SAMA0118\_S\_S\_2      **Date de mise à jour** : 24/01/2020  
**Auteur** : Cerema Est

**Code** : SAMA0118\_R\_S\_2\_1      **Date de mise à jour** : 11/04/2019  
**Auteur** : Cerema Est

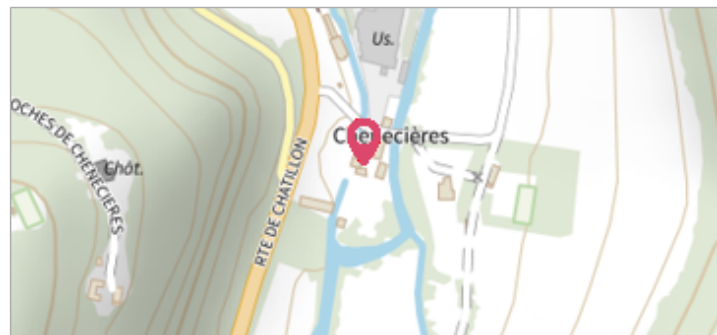
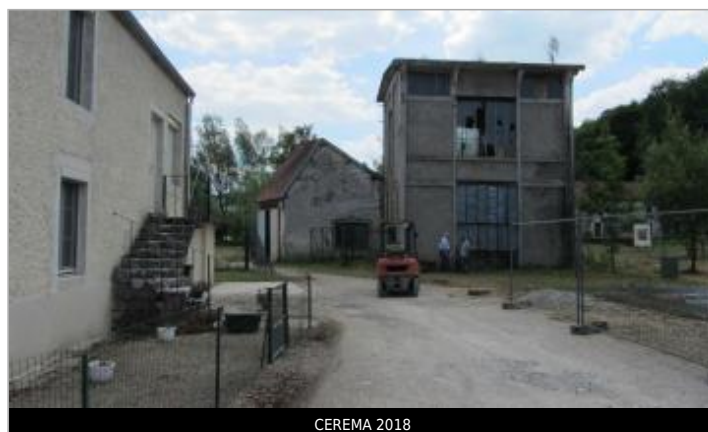
**Commentaires** : Entrepôt désaffecté en bas à droite entre bief et rivière - inondation due à l'embâcle du bief

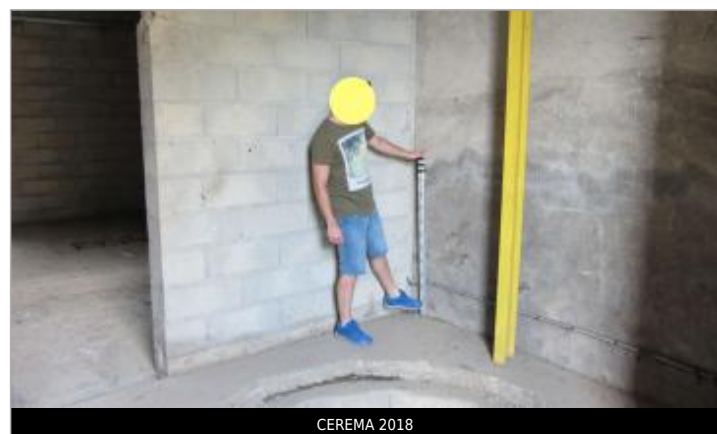
**Janvier 2018**      Altitude calculée de l'eau : **269.41 m**

Nature de l'inondation : **Débordement de cours d'eau**      Nature du repère : **Marque peinture ou encre**

**Commentaires** : Trait rouge 1ere salle - intérieur dans le coin à droite à 7cm du sol

**Maximum de l'inondation** : Oui  
**Visibilité** : Oui      **État du repère** : Non renseigné  
**Pérennité** : Non renseigné      **Repère calculé** : Non renseigné  
**PHEC** : Non renseigné
