Commune : **CHAMESSON** | Rivière : **La Seine**

**Maison des curiosités de Chamesson**

**Unité de gestion** : Seine amont-Marne amont  
**Code** : SAMA0118\_S\_S\_5      **Date de mise à jour** : 24/01/2020  
**Auteur** : Cerema Est

**Code** : SAMA0118\_R\_S\_5\_1      **Date de mise à jour** : 11/04/2019  
**Auteur** : Cerema Est

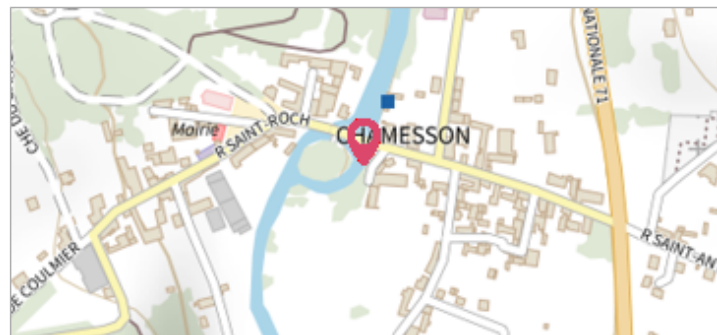
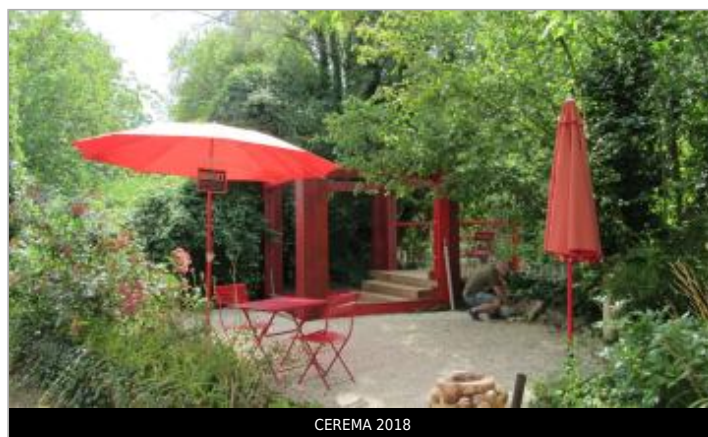
**Commentaires** : Petit jardin RD amont du pont à 20m

**1** Repère(s) sur le site

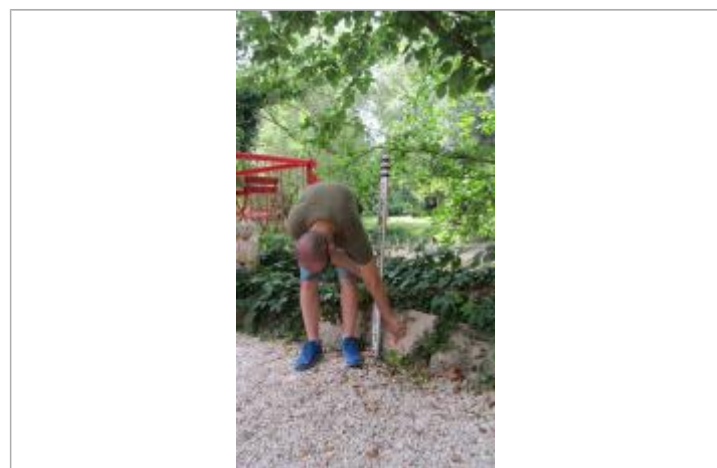
**Janvier 2018**      Altitude calculée de l'eau : **241.35 m**

Nature de l'inondation : **Débordement de cours d'eau**      Nature du repère : **Marque peinture ou encre**

**Commentaires** : Trait rouge à 8cm du sol sur dalle de muret ou 24cm du haut de la dalle

**Maximum de l'inondation** : Oui  
**Visibilité** : Oui      **État du repère** : Non renseigné  
**Pérennité** : Non renseigné      **Repère calculé** : Non renseigné  
**PHEC** : Non renseigné
