Commune : **BUNCEY** | Rivière : **La Seine**

**Lavoir RD Seine**

**Unité de gestion** : Seine amont-Marne amont  
**Code** : SAMA0118\_S\_S\_7      **Date de mise à jour** : 24/01/2020  
**Auteur** : Cerema Est

**SOURCE DE REPÉRAGE : CAMPAGNE DE LEVÉS DE REPÈRES EFFECTUÉE PAR LE CEREMA APRÈS LA CRUE DE JANVIER 2018 - 01/02/2018**

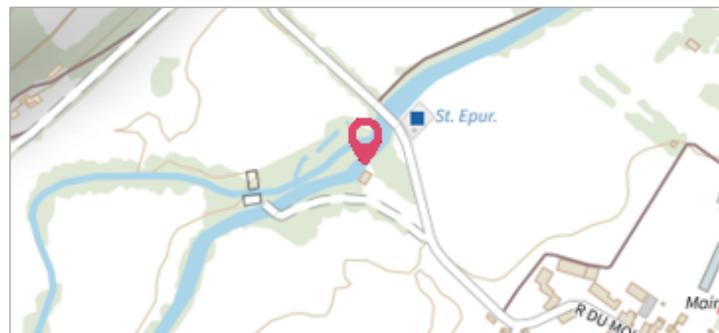
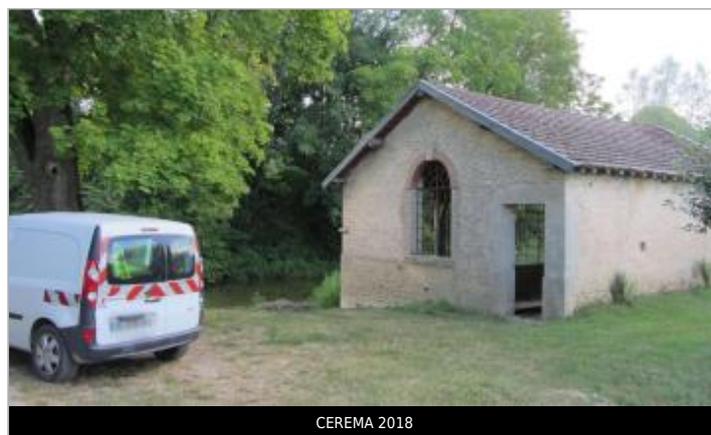
**Commentaires** : Proche aire de jeux de Buncey à proximité de la rue du Moulin

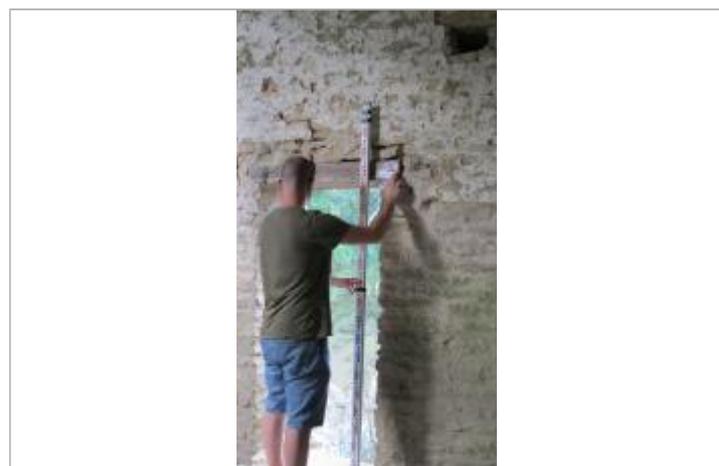
**Code** : SAMA0118\_R\_S\_7\_1      **Date de mise à jour** : 24/01/2020  
**Auteur** : Cerema Est

**Commentaires** : Intérieur du lavoir - Trait rouge sur linteau en bois de la petite porte à 173cm du sol

**Maximum de l'inondation** : Oui  
**Visibilité** : Oui      **État du repère** : Non renseigné  
**Pérennité** : Non renseigné      **Repère calculé** : Non renseigné  
**PHEC** : Non renseigné
