Commune : **BUNCEY** | Rivière : **La Seine**

**Lavoir RD Seine**

**Unité de gestion** : Seine amont-Marne amont  
**Code** : SAMA0118\_S\_S\_7      **Date de mise à jour** : 24/01/2020  
**Auteur** : Cerema Est

**SOURCE DE REPÉRAGE : CAMPAGNE DE LEVÉS DE REPÈRES EFFECTUÉE PAR LE CEREMA APRÈS LA CRUE DE JANVIER 2018 - 01/02/2018**

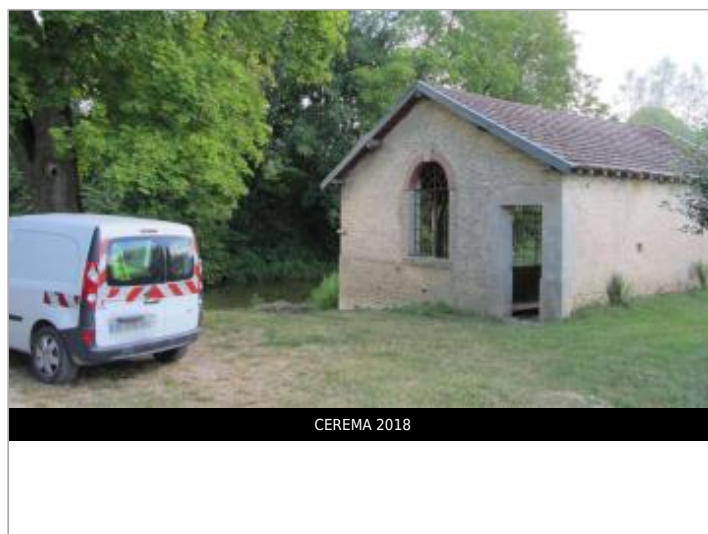
**Commentaires** : Proche aire de jeux de Buncey à proximité de la rue du Moulin

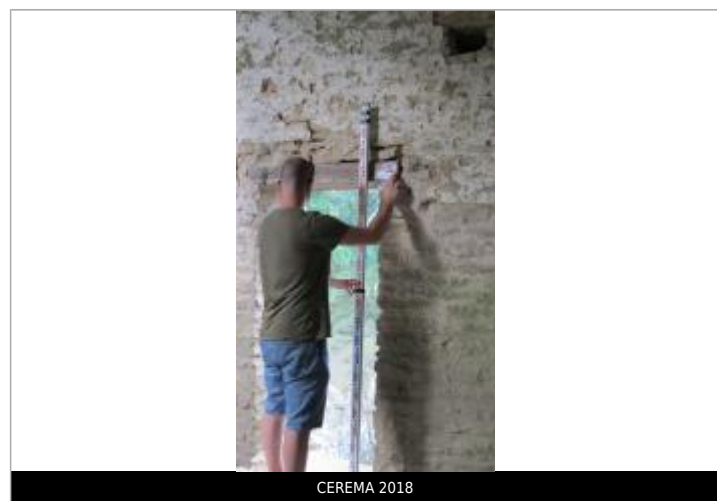
**Janvier 2018**      Altitude calculée de l'eau : **230.29 m**

Nature de l'inondation : **Débordement de cours d'eau**      Nature du repère : **Marque peinture ou encre**

**Commentaires** : Intérieur du lavoir - Trait rouge sur linteau en bois de la petite porte à 173cm du sol
