Commune : **BUNCEY** | Rivière : **La Seine**

**Lavoir RD Seine**

**Unité de gestion** : Seine amont-Marne amont  
**Code** : SAMA0118\_S\_S\_7      **Date de mise à jour** : 24/01/2020  
**Auteur** : Cerema Est

**SOURCE DE REPÉRAGE : CAMPAGNE DE LEVÉS DE REPÈRES EFFECTUÉE PAR LE CEREMA APRÈS LA CRUE DE JANVIER 2018 - 01/02/2018**

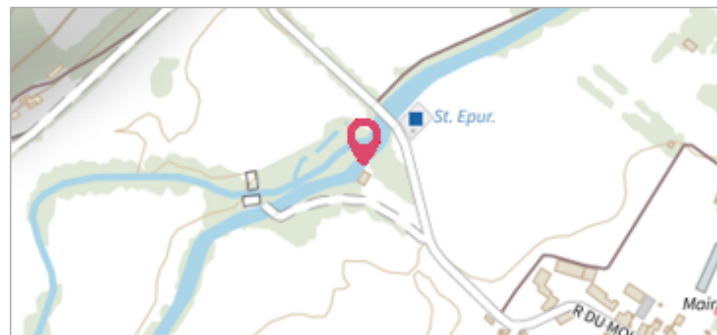
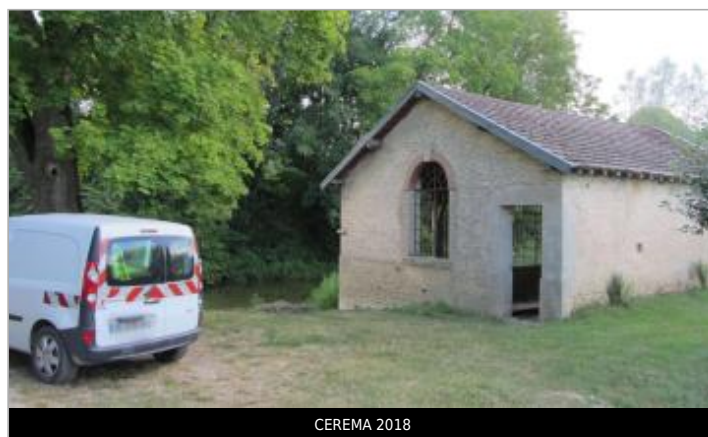
**Commentaires** : Proche aire de jeux de Buncey à proximité de la rue du Moulin

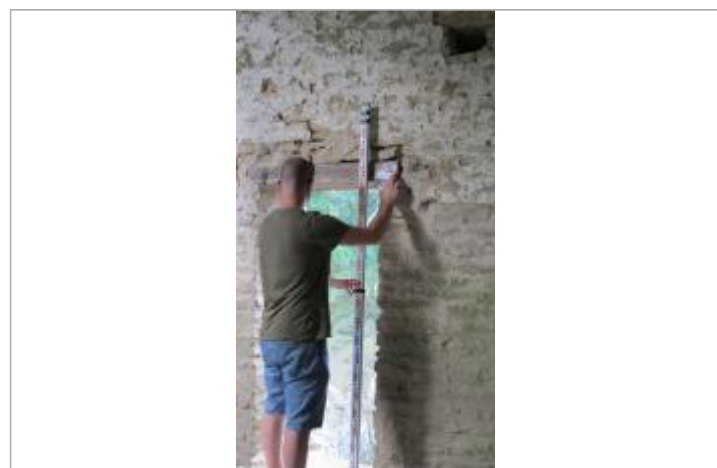
**Janvier 2018**      Altitude calculée de l'eau : **230.29 m**

Nature de l'inondation : **Débordement de cours d'eau**      Nature du repère : **Marque peinture ou encre**

**Commentaires** : Intérieur du lavoir - Trait rouge sur linteau en bois de la petite porte à 173cm du sol
