Commune : **CHATILLON-SUR-SEINE** | Rivière : **La Seine**

## Ruelle du petit loup à Chatillon entre le 3 et le 5

**Unité de gestion** : Seine amont-Marne amont  
**Code** : SAMA0118\_S\_S\_8 **Date de mise à jour** : 24/01/2020  
**Auteur** : Cerema Est

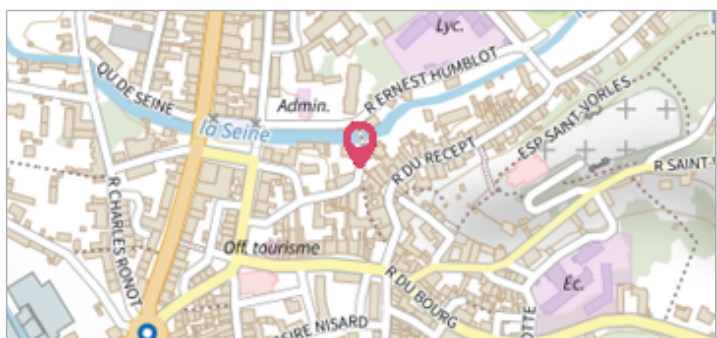
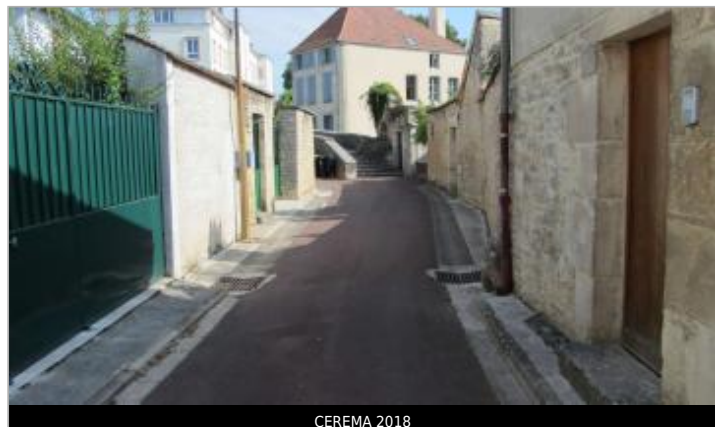
**Commentaires** : à 100m du petit pont en RD **1** Repère(s) sur le site

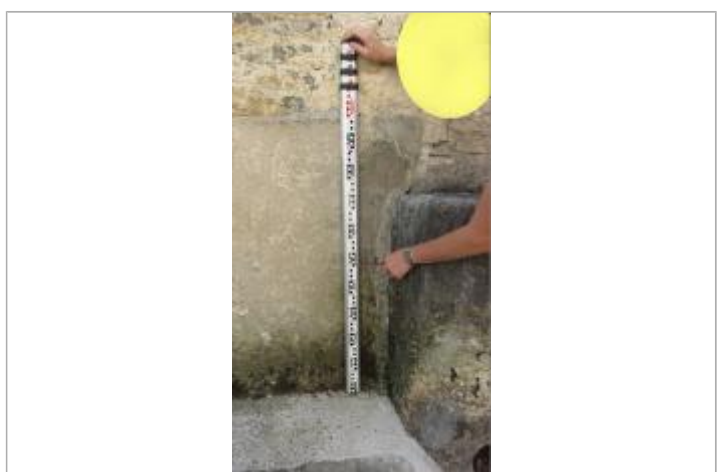
**Code** : SAMA0118\_R\_S\_8\_1 **Date de mise à jour** : 24/01/2020  
**Auteur** : Cerema Est

**Janvier 2018** Altitude calculée de l'eau : **220.04 m**

Nature de l'inondation : **Débordement de cours d'eau** Nature du repère : **Marque peinture ou encre**

**Commentaires** : Trait rouge à gauche du portail derrière butée en béton à 51cm de hauteur
