Commune : **BRION-SUR-OURCE** | Rivière : **L' Ource**

Pont de Brion sur Ource

Unité de gestion : Seine amont-Marne amont
 Code : SAMA0118_S_O_3 Date de mise à jour : 24/01/2020
 Auteur : Cerema Est

Code : SAMA0118_R_O_3_1 Date de mise à jour : 24/01/2020
 Auteur : Cerema Est

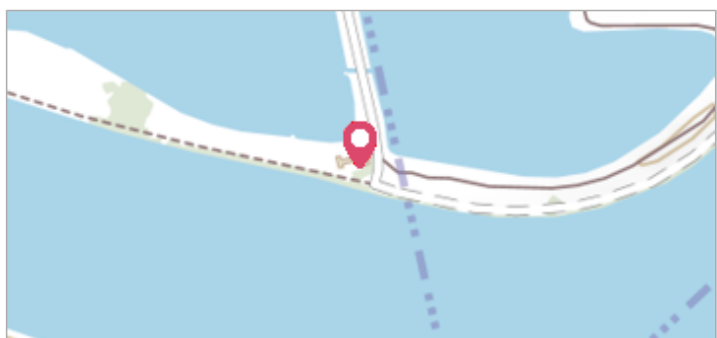
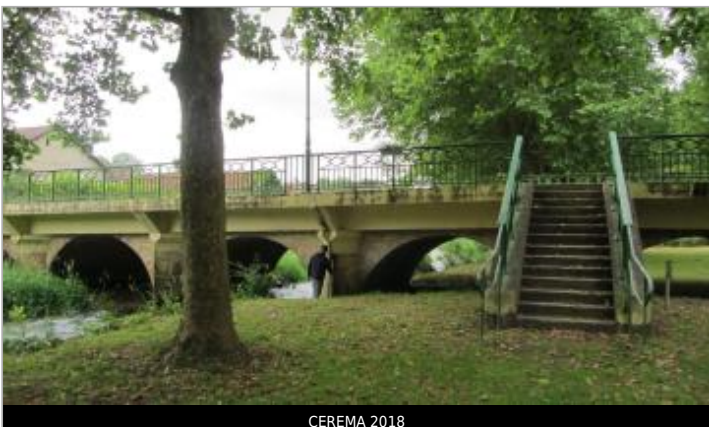
Commentaires : RD aval Ource **1** Repère(s) sur le site

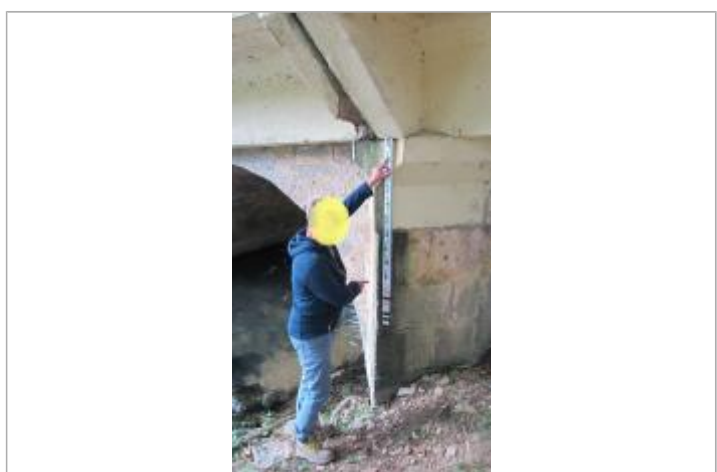
Commentaires : Trait rouge situé à gauche de l'escalier du pont - 1ere pile sur l'angle - 99cm sous le soutien du tablier

Maximum de l'inondation : Oui
 Visibilité : Oui État du repère : Non renseigné
 Pérennité : Non renseigné Repère calculé : Non renseigné
 PHEC : Non renseigné
