Commune : **BRION-SUR-OURCE** | Rivière : **L' Ource**

Pont de Brion sur Ource

Unité de gestion : Seine amont-Marne amont
 Code : SAMA0118_S_O_3 Date de mise à jour : 24/01/2020
 Auteur : Cerema Est

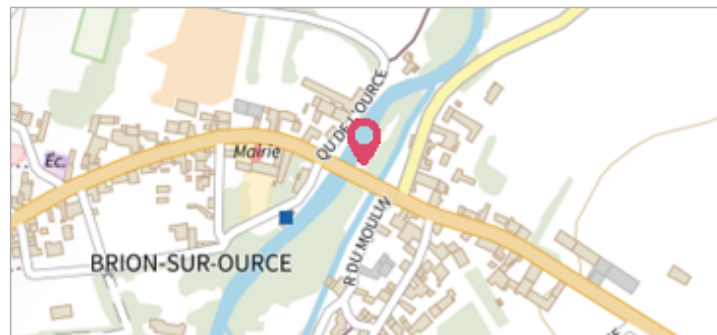
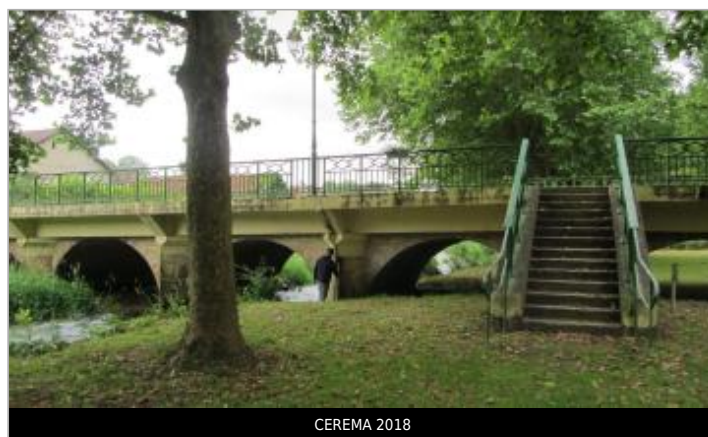
Commentaires : RD aval Ource

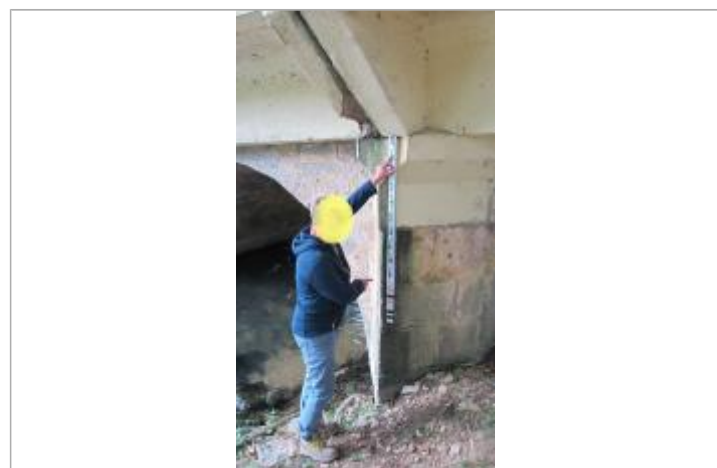
Janvier 2018 Altitude calculée de l'eau : **221.45 m**

Nature de l'inondation : **Débordement de cours d'eau** Nature du repère : **Marque peinture ou encre**

Commentaires : Trait rouge situé à gauche de l'escalier du pont - 1ere pile sur l'angle - 99cm sous le soutien du tablier
