Commune : **BRION-SUR-OURCE**

Pont de Brion sur Ource

Rivière : **L' Ource****1**

GÉNÉRAL**Unité de gestion :** Seine amont-Marne amont**Code :** SAMA0118_S_O_3**Date de mise à jour :** 24/01/2020**Auteur :** Cerema Est

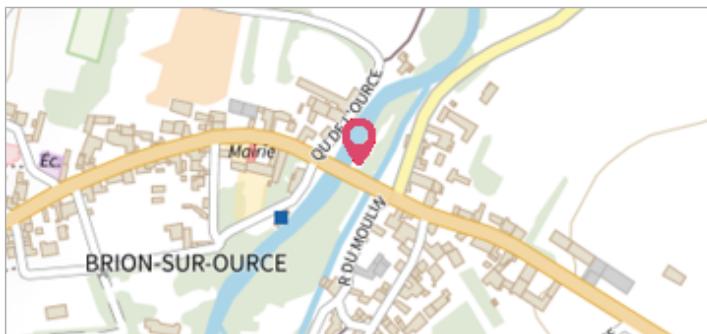
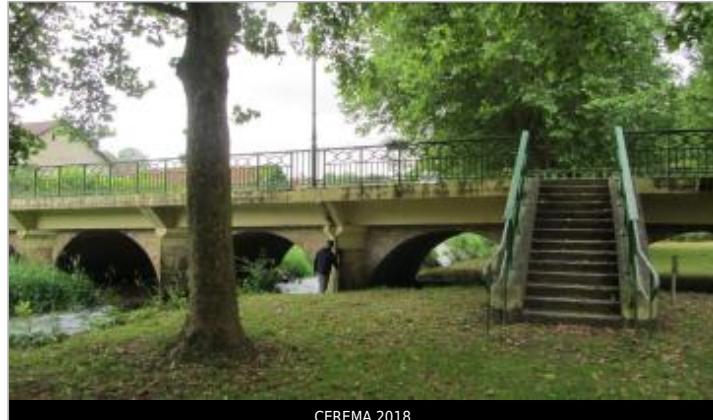
Commentaires : RD aval Ource

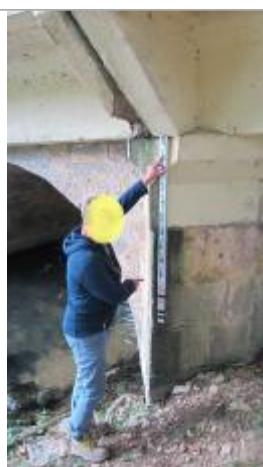
**Janvier 2018**Nature de l'inondation : **Débordement de cours d'eau**Altitude calculée de l'eau : **221.45 m**Nature du repère : **Marque peinture ou encre****Commentaires :** Trait rouge situé à gauche de l'escalier du pont - 1ere pile sur l'angle - 99cm sous le soutien du tablier**GÉNÉRAL****Code :** SAMA0118_R_O_3_1**Date de mise à jour :****Auteur :** Cerema Est

MARQUE**Maximum de l'inondation :** Oui**Visibilité :** Oui**État du repère :** Non renseigné**Pérennité :** Non renseigné**Repère calculé :** Non renseigné**PHEC :** Non renseigné**SOURCE DE REPÉRAGE : CAMPAGNE DE LEVÉS DE REPÈRES
EFFECTUÉE PAR LE CEREMA APRÈS LA CRUE DE JANVIER 2018 -
01/02/2018****Type de repérage :** Campagne de terrain post-inondation
Organisme : CEREMA Est**NIVELLEMENT CEREMA EST - 01/01/2018****Méthode :** Méthode combinée**Organisme :** CEREMA Est**Commentaires sur le nivelllement :** Nivellement GPS + Niveau**Référence nivélée :** Marque d'inondation**Système altimétrique :** NGF IGN 1969 (système normal)**Altitude de la référence (en m) :** 221.450 m**Altitude calculée de l'eau (en m) :** 221.45 m
