Commune : **VILLOTTE-SUR-OURCE** | Rivière : **L' Ource**

Lavoir communal de Vilotte sur Ource

Unité de gestion : Seine amont-Marne amont
Code : SAMA0118_S_O_4 **Date de mise à jour** : 24/01/2020
Auteur : Cerema Est

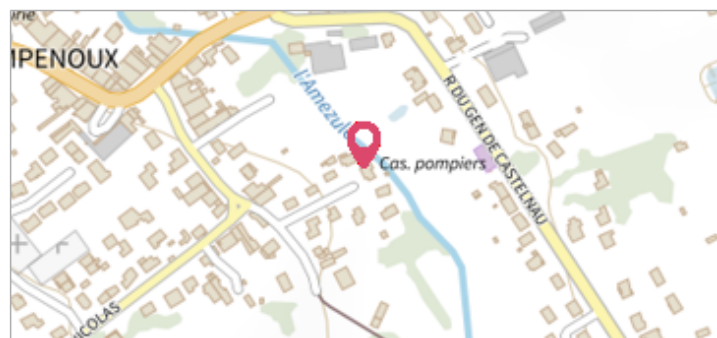
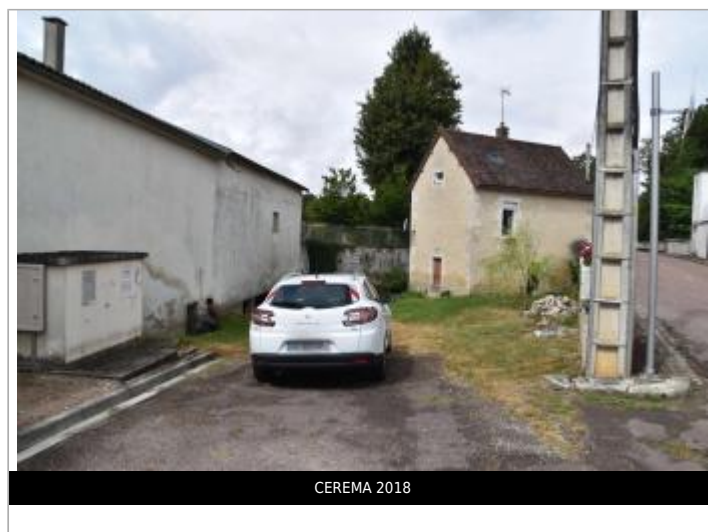
Commentaires : Bâtiment avec façade béton à l'entrée du village à droite à 20m du lavoir

Commentaires : Trait rouge 43cm sous le linteau du coté droit de la petite ouverture - RD canal apparemment non vanné

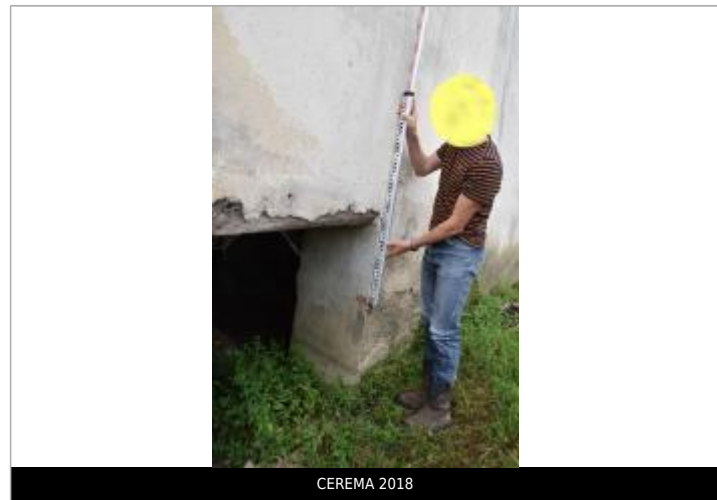
Code : SAMA0118_R_O_4_1 **Date de mise à jour** : 20/05/2019
Auteur : Cerema Est

Maximum de l'inondation : Oui
Visibilité : Oui **État du repère** : Non renseigné
Pérennité : Non renseigné **Repère calculé** : Non renseigné
PHEC : Non renseigné
