Commune : **LEUGLAY**Rivière : **L' Ource****Garage ou entrepôt face à l'entrée de la maison du parc GIP à Leuglay****1** Repère(s) sur le site**GÉNÉRAL****Unité de gestion :** Seine amont-Marne amont**Code :** SAMA0118\_S\_O\_7**Date de mise à jour :** 24/01/2020**Auteur :** Cerema Est

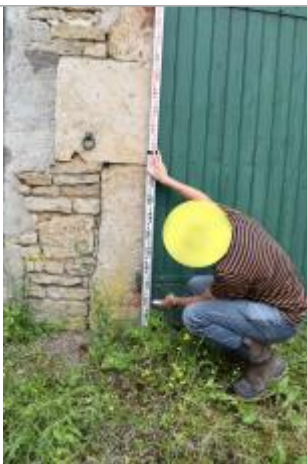
**Janvier 2018**Altitude calculée de l'eau : **266.89 m**Nature de l'inondation : **Débordement de cours d'eau**Nature du repère : **Marque peinture ou encre****Commentaires :** Porte principale pilier gauche - Trait rouge à 23cm du sol ou 7cm sous le gond du bas - Réfection du bâtiment en cours**GÉNÉRAL****Code :** SAMA0118\_R\_O\_7\_1**Date de mise à jour :****Auteur :** Cerema Est
