Commune : **CHAMARANDES-CHOIGNES**
Rivière : **La Marne**

Point de Choignes sur la Marne - Ecluse 23

Code : SAMA0118_R_MA_11_1 Date de mise à jour : 25/03/2022
Auteur : Cerema Est

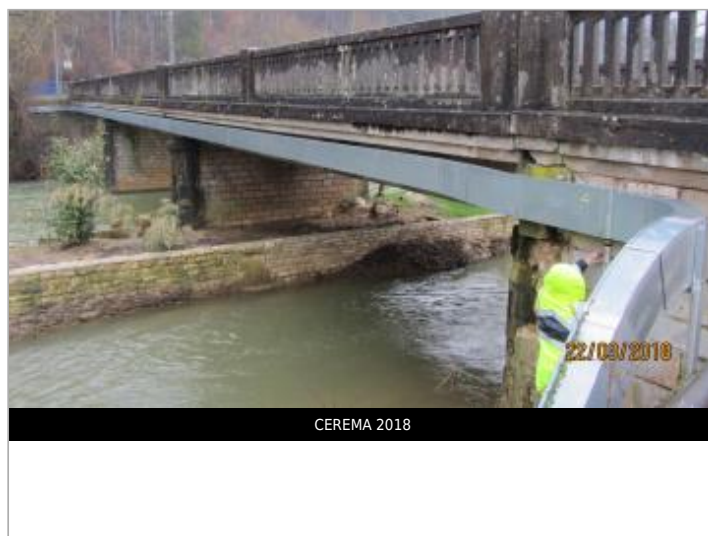
CEREMA 2018

Janvier 2018
Altitude calculée de l'eau : **258.67 m**

Nature de l'inondation : **Débordement de cours d'eau**
Nature du repère : **Marque peinture ou encre**

Commentaires : Culée RG aval - Trait rouge situé 120cm sous la goulotte électrique métallique sous le pont
