Commune : **CHAMARANDES-CHOIGNES**Rivière : **La Marne****Point de Choignes sur la Marne - Ecluse 23****1** Repère(s) sur le site**GÉNÉRAL****Unité de gestion :** Seine amont-Marne amont**Code :** SAMA0118\_S\_MA\_11 **Date de mise à jour :** 24/01/2020**Auteur :** Cerema Est

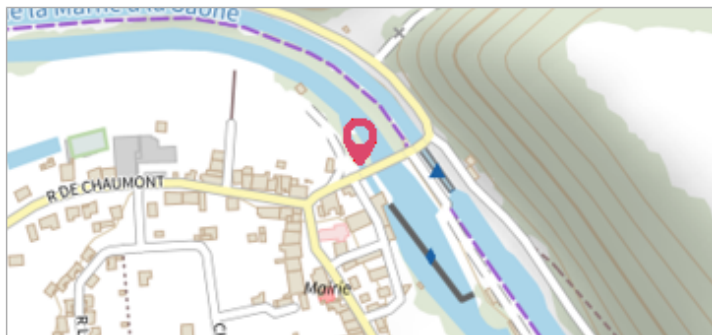
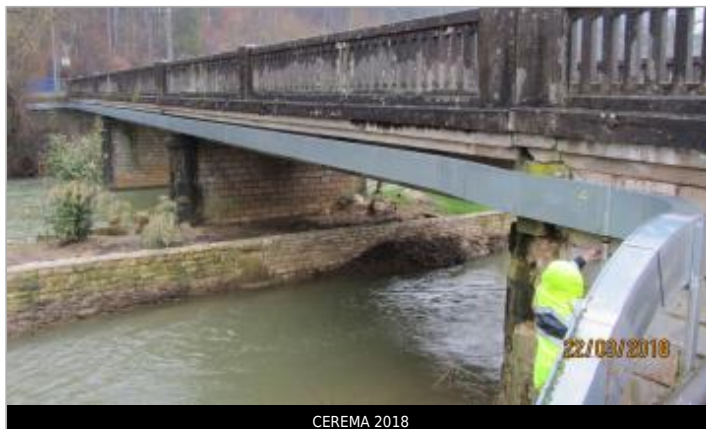
Nature de l'inondation : **Débordement de cours d'eau**Altitude calculée de l'eau : **258.67 m**Nature du repère : **Marque peinture ou encre****Commentaires :** Culée RG aval - Trait rouge situé 120cm sous la goulotte électrique métallique sous le pont**GÉNÉRAL****Code :** SAMA0118\_R\_MA\_11\_1 **Date de mise à jour :** 25/03/2022**Auteur :** Cerema Est**MARQUE****Maximum de l'inondation :** Oui**Visibilité :** Oui**État du repère :** Non renseigné**Pérennité :** Non renseigné**Repère calculé :** Non renseigné**PHEC :** Non renseigné**SOURCE DE REPÉRAGE : CAMPAGNE DE LEVÉS DE REPÈRES EFFECTUÉE PAR LE CEREMA APRÈS LA CRUE DE JANVIER 2018 - 01/02/2018****Type de repérage :** Campagne de terrain post-inondation**Organisme(s) :** CEREMA Est**NIVELLEMENT CEREMA EST - 01/01/2018****Méthode :** GPS**Organisme :** CEREMA Est**Référence nivelée :** Marque d'inondation**Système altimétrique :** NGF IGN 1969 (système normal)**Altitude de la référence (en m) :** 258.670 m**Altitude calculée de l'eau (en m) :** 258.67 m
