Commune : RIAUCOURT

amont rive droite mur retour route départementale n°196**2**Repère(s) sur
le site**GÉNÉRAL****Unité de gestion :** Seine amont-Marne amont**Code :** WEB_S_201901294749 **Date de mise à jour :** 18/03/2019**Auteur :** SPC SAMA

**Janvier 2018**Nature de l'inondation : **Débordement de cours d'eau****Commentaires :** Culée Amont RD - 233cm sur échelle limni - proche crue 1910**GÉNÉRAL****Code :** SAMA0118_R_MA_15_1**Date de mise à jour :****Auteur :** Cerema Est

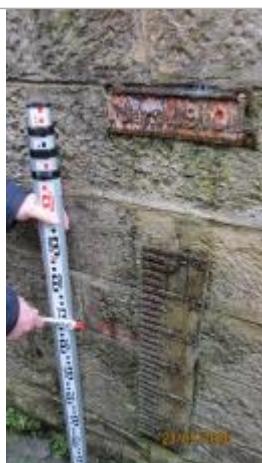
CEREMA 2018

Altitude calculée de l'eau : **240.69 m**Nature du repère : **Marque peinture ou encre****MARQUE****Maximum de l'inondation :** Oui**Visibilité :** Oui**État du repère :** Non renseigné**Pérennité :** Non renseigné**Repère calculé :** Non renseigné**PHEC :** Non renseigné**SOURCE DE REPÉRAGE : CAMPAGNE DE LEVÉS DE REPÈRES
EFFECTUÉE PAR LE CEREMA APRÈS LA CRUE DE JANVIER 2018 -
01/02/2018****Type de repérage :** Campagne de terrain post-inondation
Organisme : CEREMA Est**NIVELLEMENT CEREMA EST - 01/01/2018****Méthode :** GPS**Organisme :** CEREMA Est**Référence nivelée :** Marque d'inondation**Système altimétrique :** NGF IGN 1969 (système normal)**Altitude de la référence (en m) :** 240.690 m**Altitude calculée de l'eau (en m) :** 240.69 m
