Commune : **BOLOGNE**

Rivière : **La Marne**

**Amont rive gauche, Pont Rouge, bord de La Marne**

**Code** : IGN\_S\_J.H.K3 - 249 **Date de mise à jour** : 18/03/2019

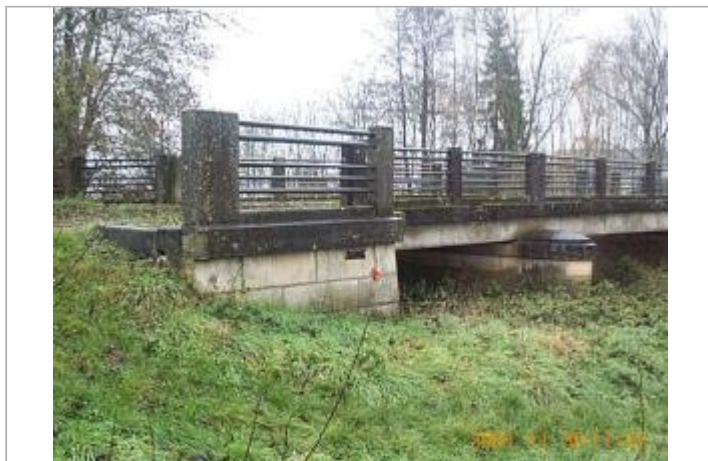
Vue du site

**Commentaires** : Pont. (L'adresse du titre est obtenue par croisement entre la BD adresse et les coordonnées du site)

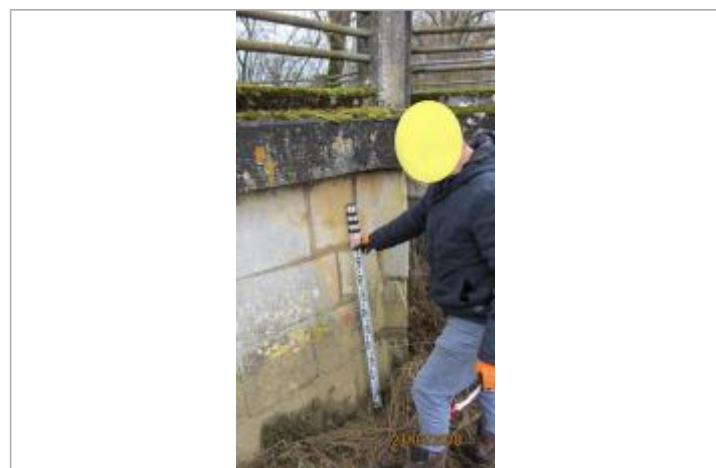
CEREMA 2018

Altitude calculée de l'eau : **232.95 m**

Nature du repère : **Marque peinture ou encre**

**Commentaires** : Culée RG Amont - Trait rouge à 60cm du sol - Repère de crue 1910 à proximité et point NGF

**Maximum de l'inondation** : Oui
