Commune : **LES RICEYS**

Rivière : **La Laignes**

Ricey Bas - 30m derrière l'église

Code : SAMA0118_S_19

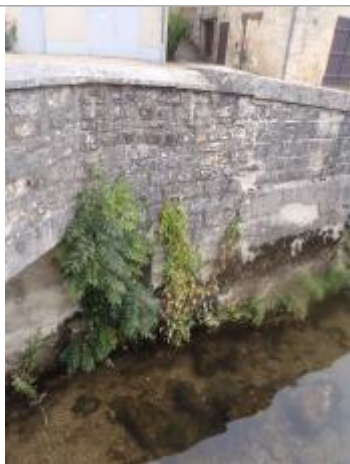
Code : SAMA0118_R_19_1

Nature du repère : **Marque peinture ou encre**

Commentaires : repère crue 1910

Maximum de l'inondation : Oui

Visibilité : Oui

Pérennité : Moyenne

Altitude calculée de l'eau (en m) : 179.66
