Commune : **LES RICEYS**

Rivière : **La Laignes**

Ricey Bas - 30m derrière l'église

Code : SAMA0118_S_19

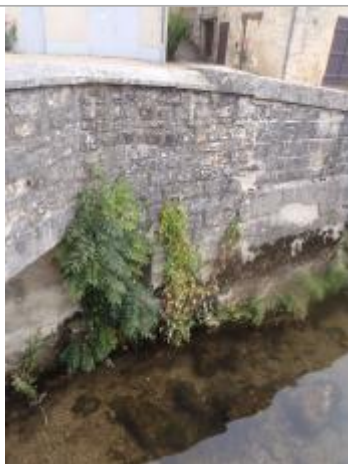
Altitude calculée de l'eau : **179.66 m**

Nature du repère : **Marque peinture ou encre**

Commentaires : repère crue 1910
