Commune : SAINT-GERMAIN

Commentaires : Ru de la fontaine aux loups

Code : SAMA0118_S_31

SOURCE DE REPÉRAGE : CAMPAGNE DE LEVÉS DE REPÈRES SUR LA SEINE, L'AUBE ET LEURS AFFLUENTS APRÈS LA CRUE DE JANVIER 2018 - 01/02/2018

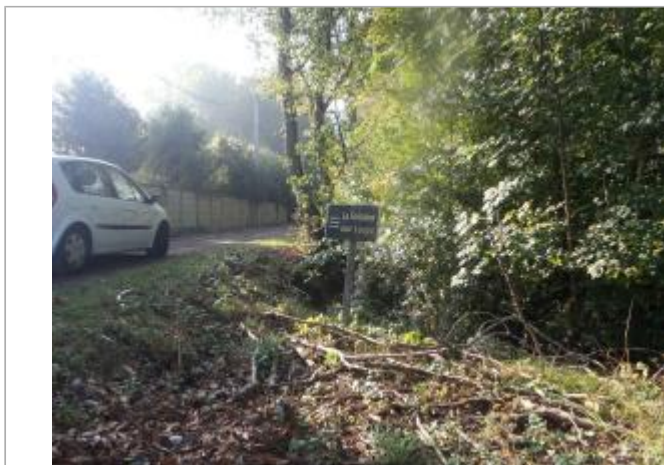
Proche intersection chemin des pâtures et chemin de courcelles
