Commune : SAINT-GERMAIN

Commentaires : Ru de la fontaine aux loups

Unité de gestion : Seine amont-Marne amont**Code :** SAMA0118_S_31**Date de mise à jour :** 11/04/2019**Auteur :** Cerema Est

Code : SAMA0118_R_31_1**Date de mise à jour :****Auteur :** Cerema Est

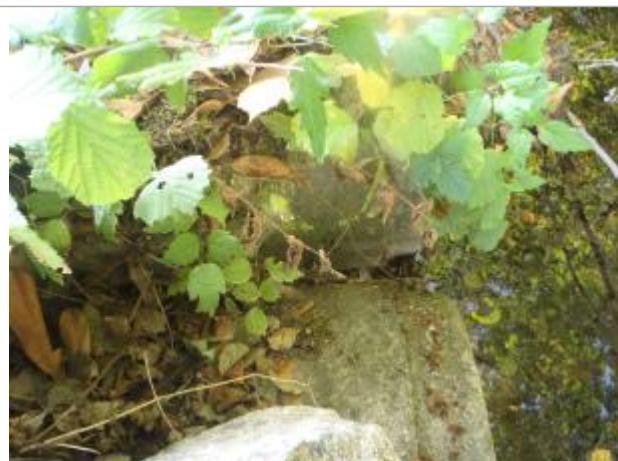
Commentaires : Trait sur la buse face amont

Altitude calculée de l'eau : **118.45 m**Nature du repère : **Marque peinture ou encre**

Maximum de l'inondation : Oui**Visibilité :** Oui**Pérennité :** Moyenne**PHEC :** Non renseigné**État du repère :** Non renseigné**Repère calculé :** Non renseigné**SOURCE DE REPÉRAGE : CAMPAGNE DE LEVÉS DE REPÈRES SUR LA SEINE, L'AUBE ET LEURS AFFLUENTS APRÈS LA CRUE DE JANVIER 2018 - 01/02/2018****Type de repérage :** Campagne de terrain post-inondation**Organisme :** Troyes Champagne Métropole Syndicat Départemental Des Eaux de l'Aube DDT 10 DREAL Grand Est
