Commune : **LES RICEYS**Rivière : **La Laignes****Ricey Bas - 30m derrière l'église****1** Repère(s) sur le site**GÉNÉRAL****Unité de gestion :** Seine amont-Marne amont**Code :** SAMA0118\_S\_19**Date de mise à jour :** 11/04/2019**Auteur :** Cerema Est

**Janvier 2018**Nature de l'inondation : **Débordement de cours d'eau**Altitude calculée de l'eau : **179.66 m**Nature du repère : **Marque peinture ou encre****Commentaires :** repère crue 1910**GÉNÉRAL****Code :** SAMA0118\_R\_19\_1**Date de mise à jour :****Auteur :** Cerema Est

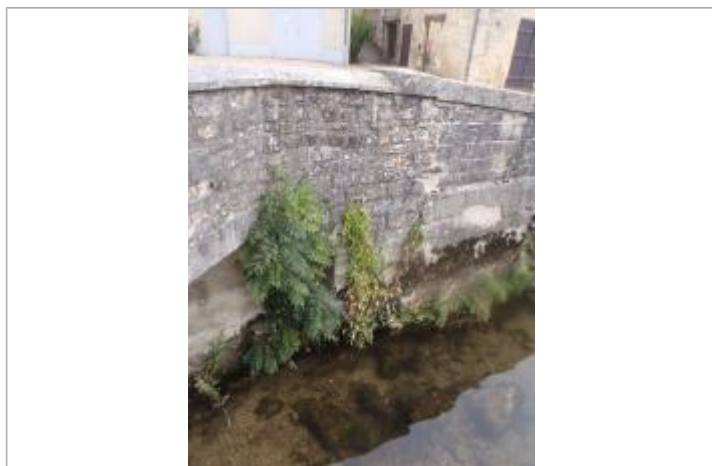
**MARQUE****Maximum de l'inondation :** Oui**Visibilité :** Oui**État du repère :** Non renseigné**Pérennité :** Moyenne**Repère calculé :** Non renseigné**PHEC :** Non renseigné**SOURCE DE REPÉRAGE : CAMPAGNE DE LEVÉS DE REPÈRES SUR LA SEINE, L'AUBE ET LEURS AFFLUENTS APRÈS LA CRUE DE JANVIER 2018 - 01/02/2018****Type de repérage :** Campagne de terrain post-inondation**Organisme(s) :** Troyes Champagne Métropole, Syndicat
