Commune : **SAINT-GERMAIN**

Commentaires : Ru de la fontaine aux loups

Code : SAMA0118_S_31

SOURCE DE REPÉRAGE : CAMPAGNE DE LEVÉS DE REPÈRES SUR LA SEINE, L'AUBE ET LEURS AFFLUENTS APRÈS LA CRUE DE JANVIER 2018 - 01/02/2018

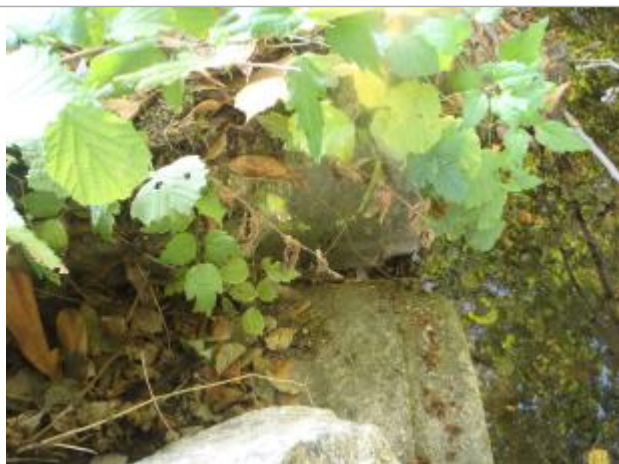
Code : SAMA0118_R_31_1

Altitude calculée de l'eau : **118.45 m**

Nature du repère : **Marque peinture ou encre**

Commentaires : Trait sur la buse face amont

Altitude de la référence (en m) : 118.450 m
