Barrage de Capservy #2

Code : AUDE2018_S_0093

**15 Octobre 2018**

Code : AUDE2018_R_0093_1

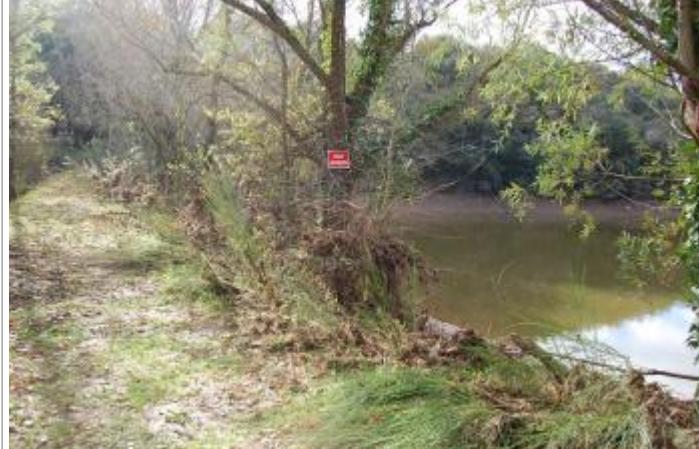
Photo Géosphair

Commentaires : Ruisseau de Raucaudi

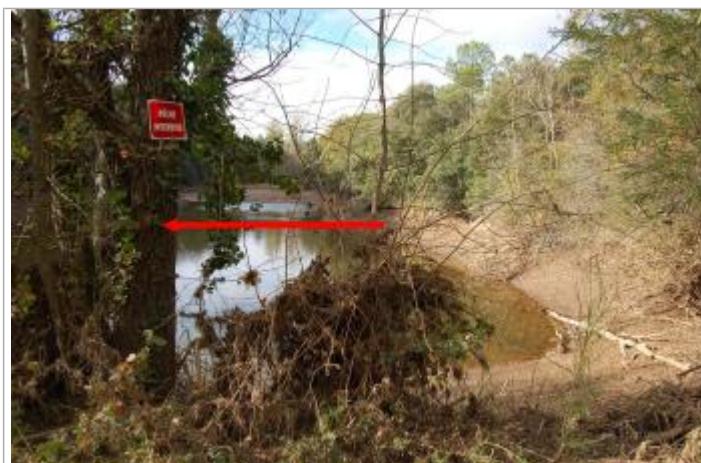
Photo Géosphair

Commentaires : marque laissée sur les arbres au niveau de la crête du barrage

Nature du repère : Laisse d'inondation

Description référence du repère : sur la digue du barrage

Différence entre le niveau d'eau et la référence (en m) : 0.500 m
