Commune : **VILLEGAILHENC****33 rue des carriers****Commentaires** : Ruisseau de Merdeau**1**

GÉNÉRAL**Unité de gestion** : Méditerranée Ouest**Code** : AUDE2018_S_0171**Date de mise à jour** : 15/04/2019**Auteur** : SPC MO

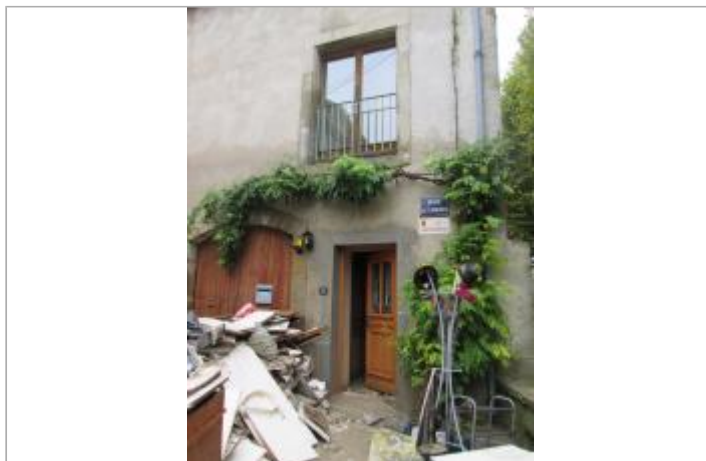
Photo prise à l'extérieur, de l'habitation, dans la rue

**15 octobre 2018**Altitude calculée de l'eau : **128.85 m**Nature de l'inondation : **Débordement de cours d'eau**Nature du repère : **Témoignage oral****Commentaires** : Trace d'humidité sur la façade mais non exploitable. Au premier étage trace à 0,50 au-dessus du plancher. Parle d'une vague qui est montée en 15 mn**GÉNÉRAL****Code** : AUDE2018_R_0171_1**Date de mise à jour** :**Auteur** : SPC MO

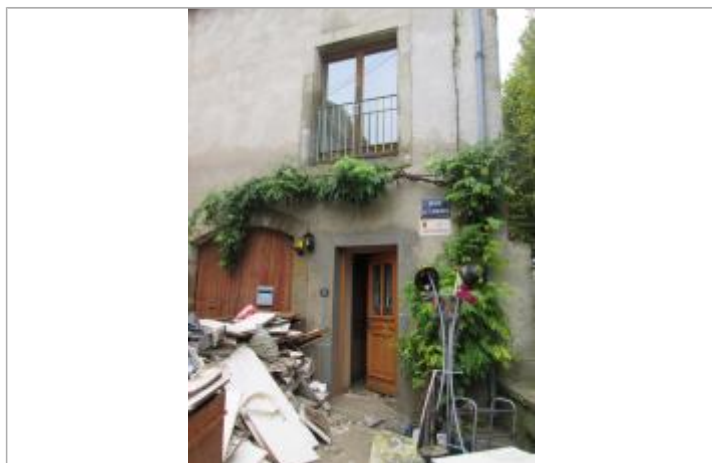
Vue du repère

MARQUE**Maximum de l'inondation** : Non renseigné**Visibilité** : Non renseigné**État du repère** : Non renseigné**Pérennité** : Non renseigné**Repère calculé** : Non renseigné**PHEC** : Non renseigné**SOURCE DE REPÉRAGE : LAISSES DE CRUES RELEVÉES PAR GEOSPHAIR SUR L'ORBIEL ET LE TRAPEL SUITE À LA CRUE DU 15 OCTOBRE 2018 - 21/11/2018****Type de repérage** : Campagne de terrain post-inondation**Organisme(s)** : GEOSPHAIR**NIVELLEMENT INITIAL****Méthode** : GPS**Organisme** : GEOSPHAIR**Référence nivelée** : Autre type de référence**Description référence du repère** : Sol**Système altimétrique** : NGF IGN 1969 (système normal)**Altitude de la référence (en m)** : 125.170 m**Différence entre le niveau d'eau et la référence (en m)** : 3.680 m**Altitude calculée de l'eau (en m)** : 128.85
