Commune : **VILLEGAILHENC**

**33 rue des carriers**

**Commentaires :** Ruisseau de Merdeau

**Code :** AUDE2018\_S\_0171

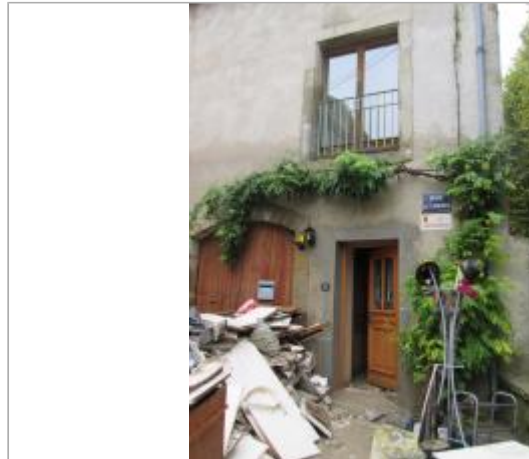
Photo prise à l'extérieur, de l'habitation, dans la rue

**Commentaires :** Trace d'humidité sur la façade mais non exploitable. Au premier étage trace à 0,50 au-dessus du plancher. Parle d'une vague qui est montée en 15 mn

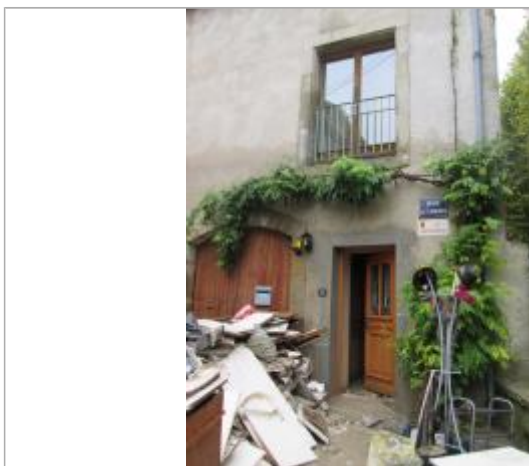
**Description référence du repère :** Sol

**Altitude de la référence (en m) :** 125.170 m

**Différence entre le niveau d'eau et la référence (en m) :** 3.680 m

**Altitude calculée de l'eau (en m) :** 128.85

Vue du repère
