Commune : **VILLEGAILHENC****18 place de la rose d'argent**

GÉNÉRAL**Unité de gestion** : Méditerranée Ouest

Code : AUDE2018_S_0181

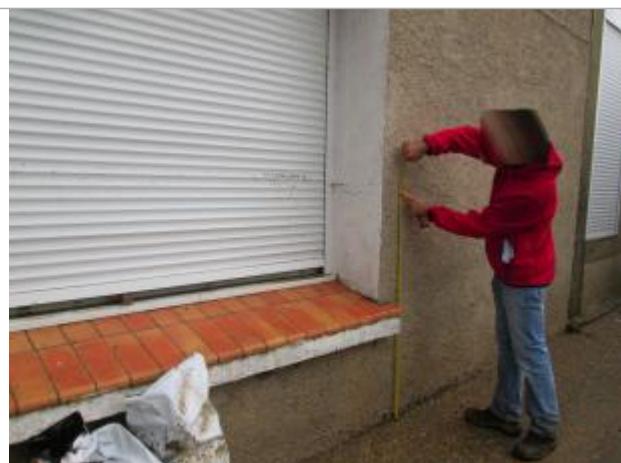
Vue du repère

**15 Octobre 2018**Nature de l'inondation : **Débordement de cours d'eau**Altitude calculée de l'eau : **128.53 m**Nature du repère : **Laisse d'inondation**

Commentaires : Marque laissée sur le volet roulant et prise de l'extérieur au niveau du trottoir

MARQUE**Maximum de l'inondation** : Non renseigné**Visibilité** : Non renseigné**Etat du repère** : Non renseigné**Pérennité** : Non renseigné**Repère calculé** : Non renseigné**PHEC** : Non renseigné**SOURCE DE REPÉRAGE : LAISSES DE CRUES RELEVÉES PAR GEOSPHAIR SUR L'ORBIEL ET LE TRAPEL SUITE À LA CRUE DU 15 OCTOBRE 2018 - 21/11/2018****Type de repérage** : Campagne de terrain post-inondation**Organisme** : GEOSPHAIR**NIVELLEMENT INITIAL****Méthode** : GPS**Organisme** : GEOSPHAIR**Référence nivélée** : Autre type de référence**Description référence du repère** : Sol**Système altimétrique** : NGF IGN 1969 (système normal)**Altitude de la référence (en m)** : 127.280 m**Différence entre le niveau d'eau et la référence (en m)** : 1.250 m**Altitude calculée de l'eau (en m)** : 128.53
