Commune : VILLEGAILHENC

Commentaires : Ruisseau de Merdeau

GÉNÉRAL**Unité de gestion :** Méditerranée Ouest**Code :** AUDE2018_S_0181**Date de mise à jour :** 15/04/2019**Auteur :** SPC MO

**15 Octobre 2018**Nature de l'inondation : **Débordement de cours d'eau**

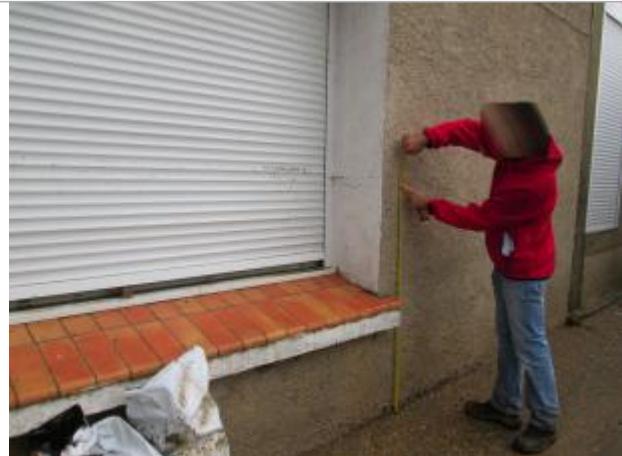
Photo prise à l'extérieur, de l'habitation, dans la rue

Commentaires : Marque laissée sur le volet roulant et prise de l'extérieur au niveau du trottoir

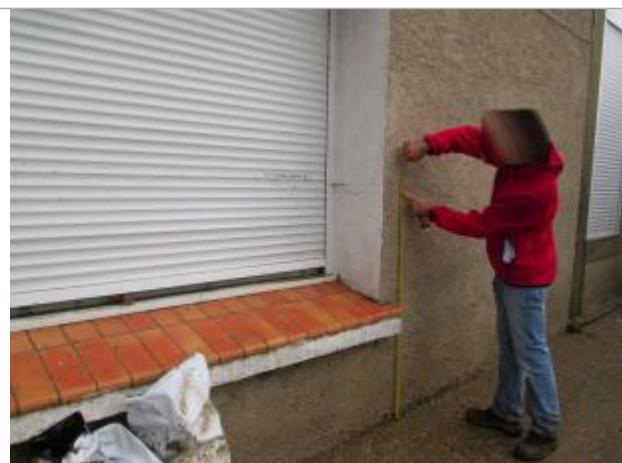
Vue du repère

Altitude calculée de l'eau : **128.53 m**Nature du repère : **Laisse d'inondation**

MARQUE**Maximum de l'inondation :** Non renseigné**Visibilité :** Non renseigné**Etat du repère :** Non renseigné**Pérennité :** Non renseigné**Repère calculé :** Non renseigné**PHEC :** Non renseigné**SOURCE DE REPÉRAGE : LAISSES DE CRUES RELEVÉES PAR GEOSPHAIR SUR L'ORBIEL ET LE TRAPEL SUITE À LA CRUE DU 15 OCTOBRE 2018 - 21/11/2018****Type de repérage :** Campagne de terrain post-inondation**Organisme :** GEOSPHAIR**NIVELLEMENT INITIAL****Méthode :** GPS**Organisme :** GEOSPHAIR**Référence nivelée :** Autre type de référence**Description référence du repère :** Sol**Système altimétrique :** NGF IGN 1969 (système normal)**Altitude de la référence (en m) :** 127.280 m**Différence entre le niveau d'eau et la référence (en m) :** 1.250 m**Altitude calculée de l'eau (en m) :** 128.53 m
