Commune: VILLEGAILHENC

Commentaires : Ruisseau de Merdeau

15 Octobre 2018

Code: AUDE2018_R_0181_1

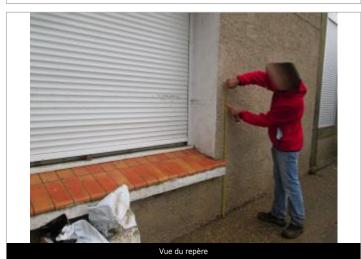
Nature du repère : Laisse d'inondation

Commentaires : Marque laissée sur le volet roulant et prise de l'extérieur au niveau du trottoir

Photo prise à l'extérieur, de l'habitation, dans la rue

Différence entre le niveau d'eau et la référence (en m) : 1.250 m

Altitude calculée de l'eau (en m): 128.53 m
