Commune : MESNIL-EN-OUCHE	Rivière : La Risle
	2, Route de la Barre - Ajou

Unité de gestion : Seine aval-Côtiers Normands
Code : WEB_S_201904292600 **Date de mise à jour :** 29/04/2019
Auteur : SPC.SACN

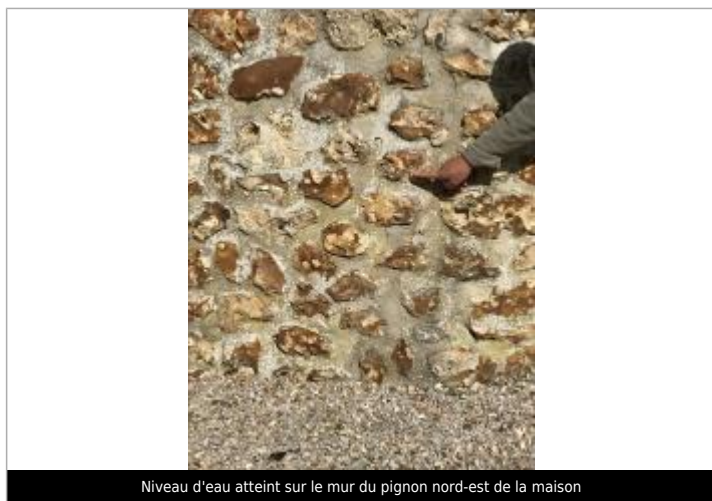
Texte : Niveau de l'eau atteint sur le mur du pignon nord-est de la maison
Maximum de l'inondation : Oui
Visibilité : Non **État du repère :** Non renseigné
Pérennité : Non renseigné

Méthode : GPS
Référence nivelée : Autre type de référence
Description référence du repère : Niveau d'eau atteint sur le mur du pignon nord-est de la maison
Système altimétrique : NGF IGN 1969 (système normal)
Altitude de la référence (en m) : 128.420 m
Altitude calculée de l'eau (en m) : 128.42

Niveau d'eau atteint sur le mur du pignon nord-est de la maison

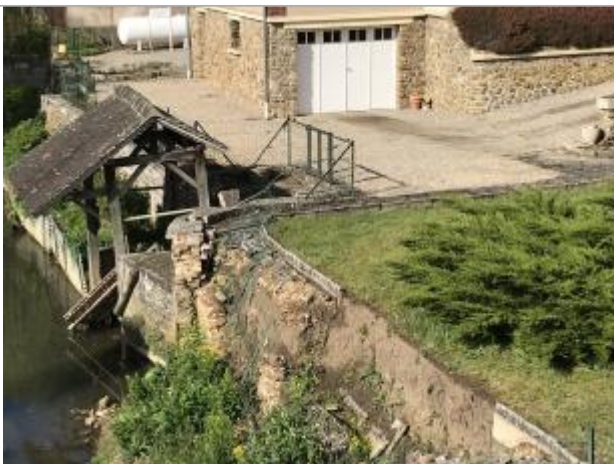
MARQUE**Texte :** Trace de ruissellement en provenance du chemin de la Cavée**Maximum de l'inondation :** Non renseigné**Visibilité :** Oui**État du repère :** Moyen**Pérennité :** Aucune**SOURCE DE REPÉRAGE :** VISITE DE TERRAIN SPC SACN - 11/03/2020**Type de repérage :** Campagne de terrain post-inondation**Organisme :** SPC Seine aval - Côtiers normands**CAMPAGNE DE NIVELLEMENT DU SPC SACN. LE SPC N'EST PAS GÉOMÈTRE EXPERT, LES COTES SONT INDIQUÉES À TITRE INDICATIF. - 26/04/2019****Méthode :** GPS**Référence nivelée :** Autre type de référence**Description référence du repère :** Traces des dommages au sol de la coulée de boue en provenance du chemin de la cavée**Système altimétrique :** NGF IGN 1969 (système normal)**Altitude de la référence (en m) :** 127.650 m**Altitude calculée de l'eau (en m) :** 127.65

Traces au sol de la coulée de boue en provenance du chemin de la cavée
