Commune : **BEAUMONT-SUR-LEZE** | Rivière : **La Lèze**

le lieu-dit Arlens chemin des Ajoulets

Unité de gestion : Garonne-Tarn-Lot
 Code : GTL_18-07_S_24 Date de mise à jour : 03/05/2019
 Auteur : SPC GTL

SOURCE DE REPÉRAGE : RELEVÉ DE LAISSES DE LA CRUE DU 16 JUILLET 2018 SUR LA LEZE - 17/07/2018

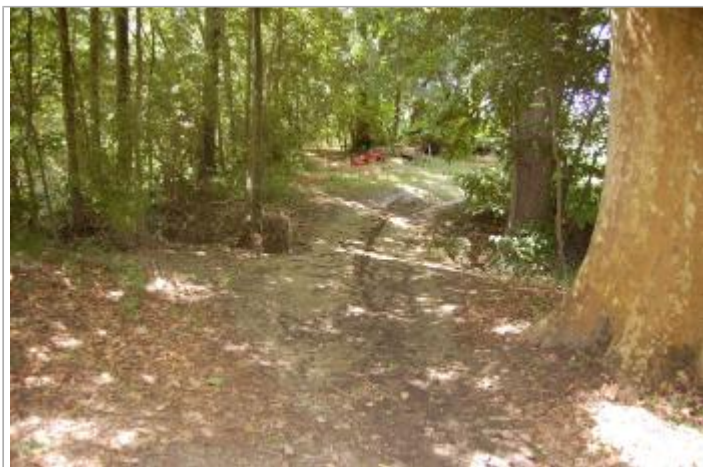
Vue du SITE Photo GEOSPHAIR

16 juillet 2018
 Nature de l'inondation : **Débordement de cours d'eau** Nature du repère : **Limite au sol**

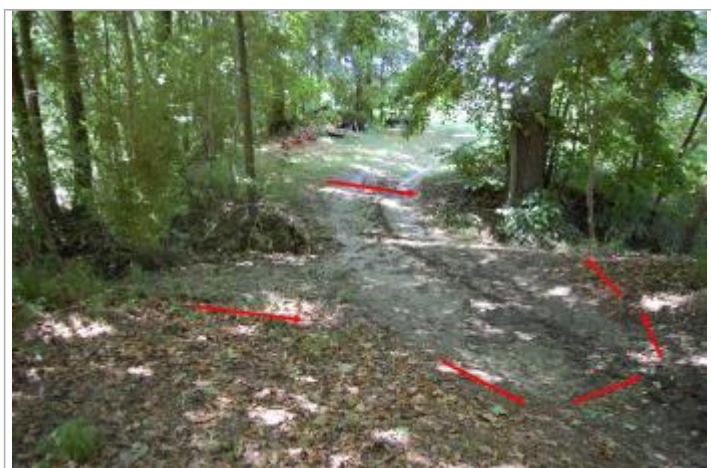
Vue de la laisse Photo GEOSPHAIR

Commentaires : Trace de la crue sur le chemin

Maximum de l'inondation : Oui
 Visibilité : Non État du repère : Disparu
 Pérennité : Aucune Repère calculé : Non renseigné
 PHEC : Non renseigné
