Commune : BEAUMONT-SUR-LEZE

Rivière : La Lèze

le lieu-dit Arlens chemin des Aujoulets

1 Repère(s) sur le site**GÉNÉRAL****Unité de gestion :** Garonne-Tarn-Lot**Code :** GTL_18-07_S_24**Date de mise à jour :** 03/05/2019**Auteur :** SPC GTL

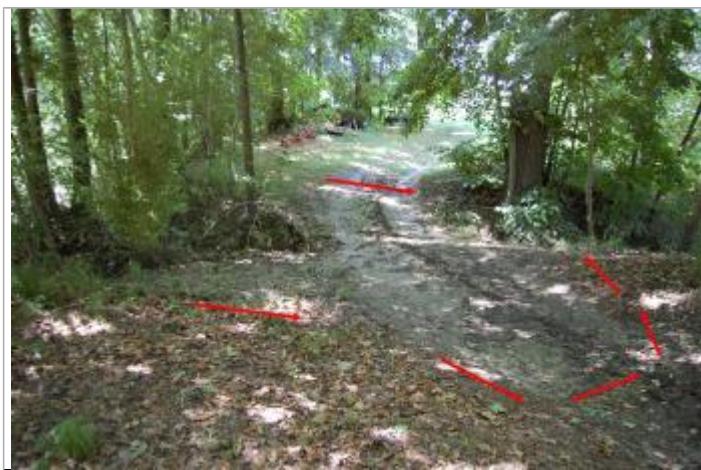
**16 Juillet 2018**Nature de l'inondation : **Débordement de cours d'eau**Nature du repère : **Limite au sol****Commentaires :** Trace de la crue sur le chemin**GÉNÉRAL****Code :** GTL_18-07_R_24_1**Date de mise à jour :****Auteur :** SPC GTL

MARQUE**Maximum de l'inondation :** Oui**Visibilité :** Non**État du repère :** Disparu**Pérennité :** Aucune**Repère calculé :** Non renseigné**PHEC :** Non renseigné

Vue de la laisse Photo GEOSPHAIR
