Commune : BEAUMONT-SUR-LEZE

Rivière : La Lèze

## le lieu-dit Arlens chemin des Aujoulets

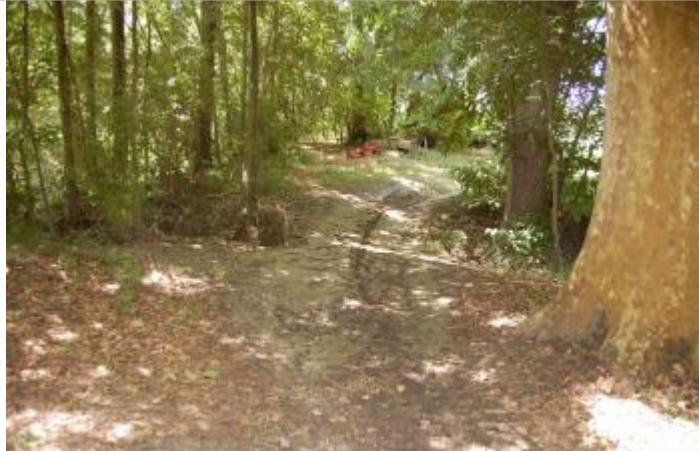
Vue du SITE Photo GEOSPHAIR

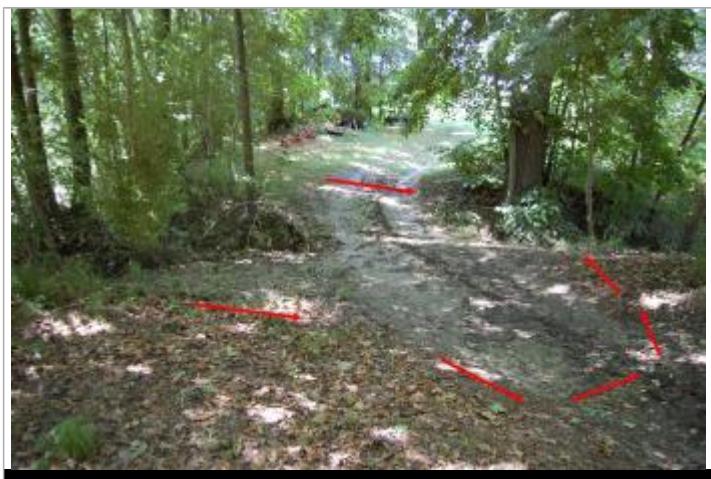
**16 Juillet 2018**Nature de l'inondation : **Débordement de cours d'eau**Nature du repère : **Limite au sol****Commentaires :** Trace de la crue sur le chemin**GÉNÉRAL****Code :** GTL\_18-07\_R\_24\_1**Date de mise à jour :****Auteur :** SPC GTL

**MARQUE****Maximum de l'inondation :** Oui**Visibilité :** Non**État du repère :** Disparu**Pérennité :** Aucune**Repère calculé :** Non renseigné**PHEC :** Non renseigné

Vue de la laisse Photo GEOSPHAIR
