Commune : **BEAUMONT-SUR-LEZE** | Rivière : **La Lèze**

le lieu-dit Arlens chemin des Aujoulets

Unité de gestion : Garonne-Tarn-Lot
 Code : GTL_18-07_S_24 Date de mise à jour : 03/05/2019
 Auteur : SPC GTL

SOURCE DE REPÉRAGE : RELEVÉ DE LAISSES DE LA CRUE DU 16 JUILLET 2018 SUR LA LEZE - 17/07/2018

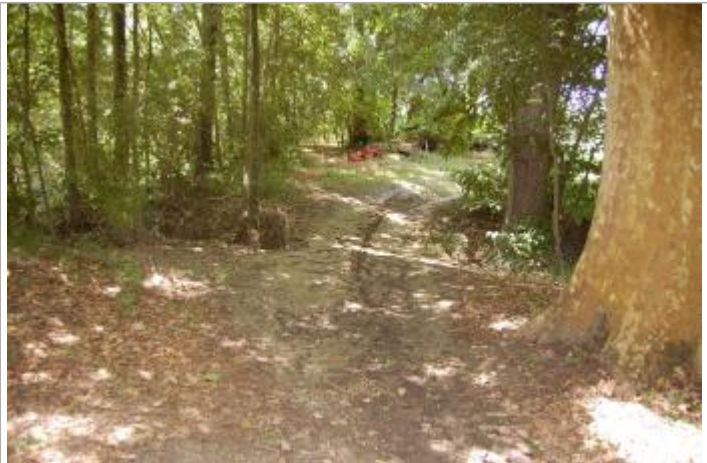
Vue du SITE Photo GEOSPHAIR

Commentaires : Trace de la crue sur le chemin

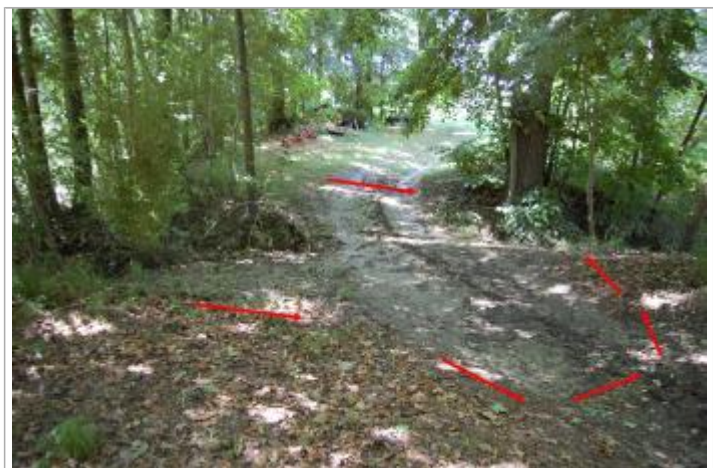
Vue de la laisse Photo GEOSPHAIR

16 juillet 2018
 Nature de l'inondation : **Débordement de cours d'eau** Nature du repère : **Limite au sol**

Maximum de l'inondation : Oui
 Visibilité : Non État du repère : Disparu
 Pérennité : Aucune Repère calculé : Non renseigné
 PHEC : Non renseigné
