Commune : **COURSAN**

Rivière : **L' Aude**

Aval D6009 à proximité du canal de dérivation de Coursan

Code : AUDE18_S_582

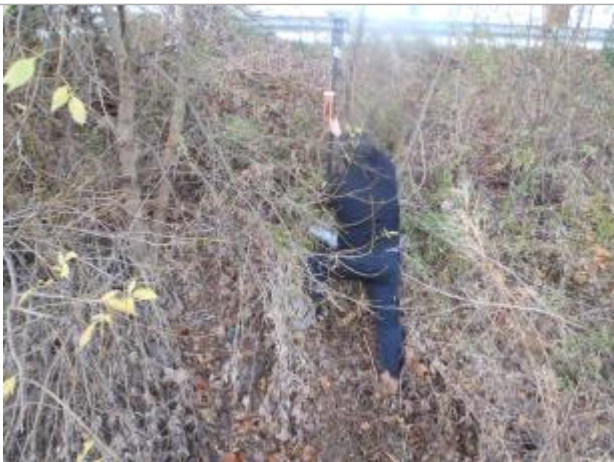
Vue du repère

Altitude calculée de l'eau : **5.077 m**

Nature du repère : **Laisse d'inondation**

Maximum de l'inondation : Non renseigné

État du repère : Non renseigné
