Commune : **COURSAN**

Rivière : **L' Aude**

## Aval D6009 à proximité du canal de dérivation de Coursan

Code : AUDE18\_R\_582\_1

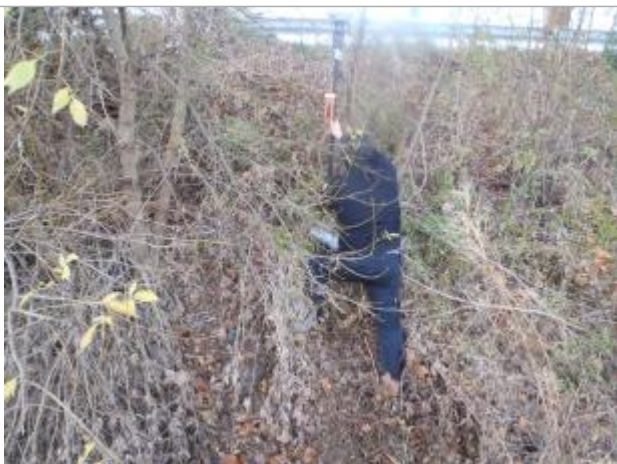
Vue du repère

Altitude calculée de l'eau : **5.077 m**

Nature du repère : **Laisse d'inondation**

Altitude de la référence (en m) : 5.077 m
