Commune : **COURSAN** | Rivière : **L' Aude**

Le Vié

Unité de gestion : Méditerranée Ouest
 Code : AUDE18_S_583 Date de mise à jour : 14/05/2019
 Auteur : Cerema Méditerranée

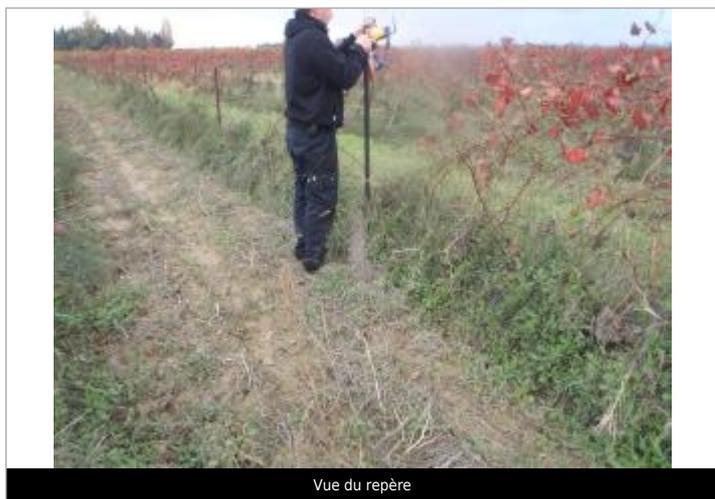
Code : AUDE18_R_583_1 Date de mise à jour : 15/05/2019
 Auteur : Cerema Méditerranée

Nature de l'inondation : **Débordement de cours d'eau** Nature du repère : **Laisse d'inondation**

Maximum de l'inondation : Non renseigné
 Visibilité : Non renseigné État du repère : Non renseigné
 Pérennité : Aucune Repère calculé : Non renseigné
 PHEC : Non renseigné

Méthode : GPS
 Organisme : CEREMA Méditerranée
 Référence nivelée : Autre type de référence
 Système altimétrique : NGF IGN 1969 (système normal)
 Altitude de la référence (en m) : 4.904 m
 Différence entre le niveau d'eau et la référence (en m) : 0.440 m
 Altitude calculée de l'eau (en m) : 5.344
