Commune : **COURSAN**

Rivière : **L' Aude**

Jonction Rigole des 2 ponts et canal de las portos 1/2

Code : AUDE18_S_590

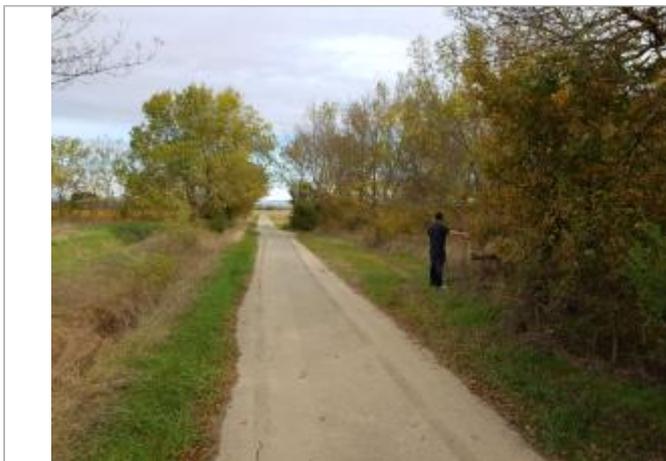
Vue du site

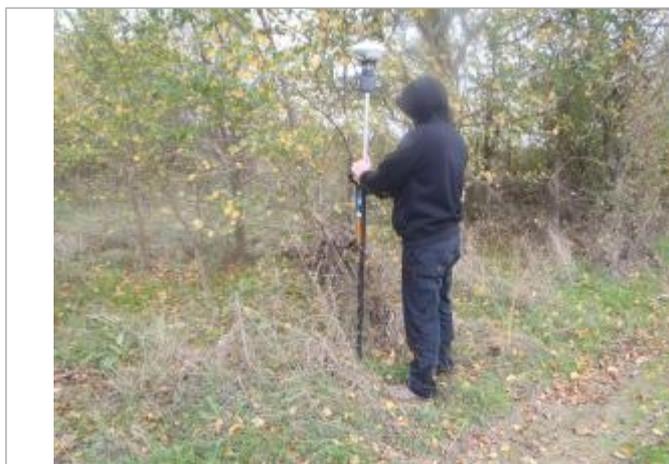
Nature du repère : **Laisse d'inondation**

Différence entre le niveau d'eau et la référence (en m) : 0.860 m

Vue du repère
