Commune : **COURSAN**

Rivière : **L' Aude**

Jonction Rigole des 2 ponts et canal de las portos 1/2

Code : AUDE18_S_590

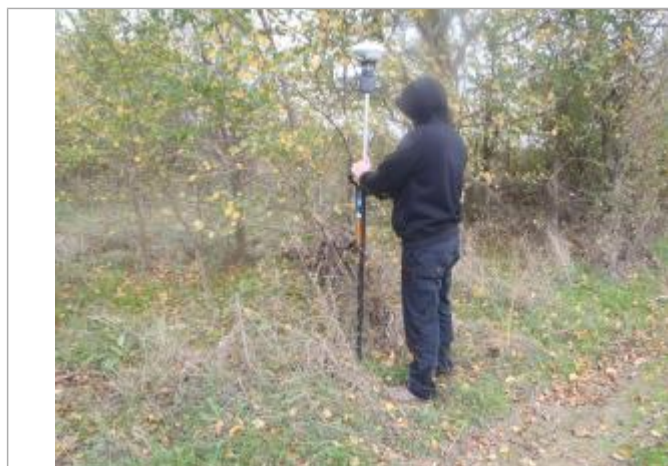
Vue du repère

Nature du repère : **Laisse d'inondation**

Différence entre le niveau d'eau et la référence (en m) : 0.860 m

Altitude calculée de l'eau (en m) : 5.274
