Commune : **COURSAN**Rivière : **L' Aude**

## A l'Ouest lieu dit Coutelle, sous ligne à haute tension

Code : AUDE18\_S\_593

**SOURCE DE REPÉRAGE : RELEVÉS POST CRUE DU CEREMA SUITE AUX DÉBORDEMENTS DE L'AUDE DU 15 OCTOBRE 2018 - 08/11/2018**

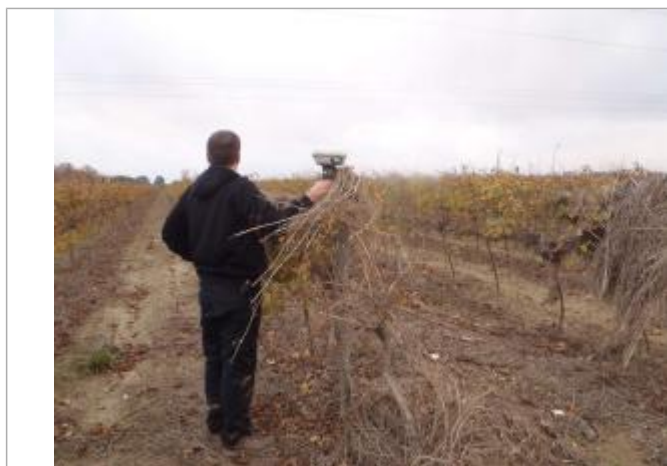
Vue du repère

**15 Octobre 2018**Altitude calculée de l'eau : **6.615 m**Nature de l'inondation : **Débordement de cours d'eau**Nature du repère : **Laisse d'inondation**

Altitude de la référence (en m) : 5.085 m

Différence entre le niveau d'eau et la référence (en m) : 1.530 m

Altitude calculée de l'eau (en m) : 6.615
