Commune : **COURSAN**Rivière : **L' Aude****Jonction Rigole des 2 ponts et canal de las portos 2/2****1** Repère(s) sur le site**GÉNÉRAL**

Code : AUDE18_S_594

Auteur : Cerema Méditerranée

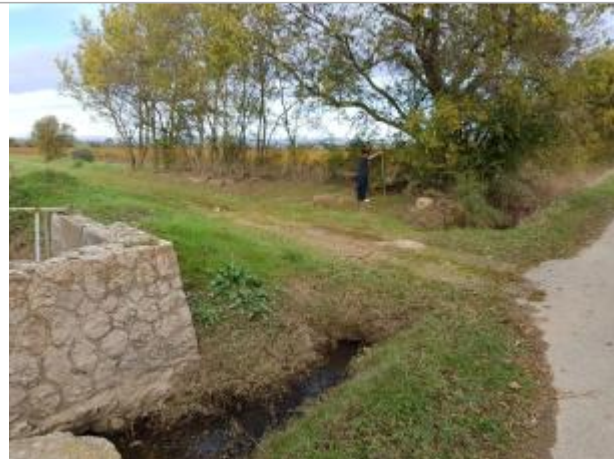
Vue du site

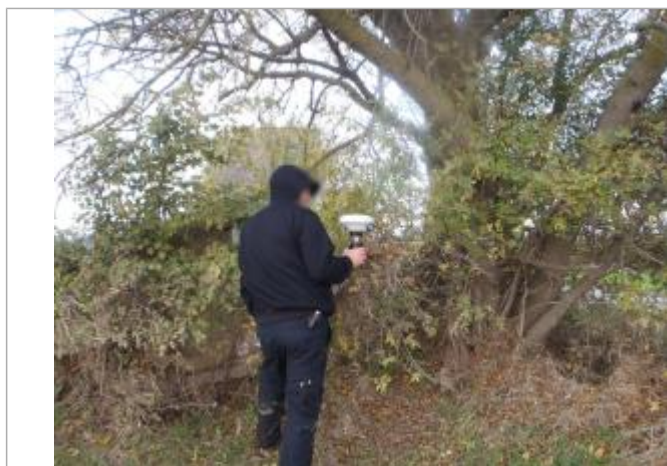
**15 octobre 2018**Nature de l'inondation : **Débordement de cours d'eau**Altitude calculée de l'eau : **5.355 m**Nature du repère : **Laisse d'inondation****GÉNÉRAL**

Différence entre le niveau d'eau et la référence (en m) : 1.240 m

Altitude calculée de l'eau (en m) : 5.355

Vue du repère
