Commune : COURSAN

Rivière : L' Aude

Jonction Rigole des 2 ponts et canal de las portos 2/2

GÉNÉRAL**Unité de gestion :** Méditerranée Ouest**Code :** AUDE18_S_594**Date de mise à jour :** 14/05/2019**Auteur :** Cerema Méditerranée

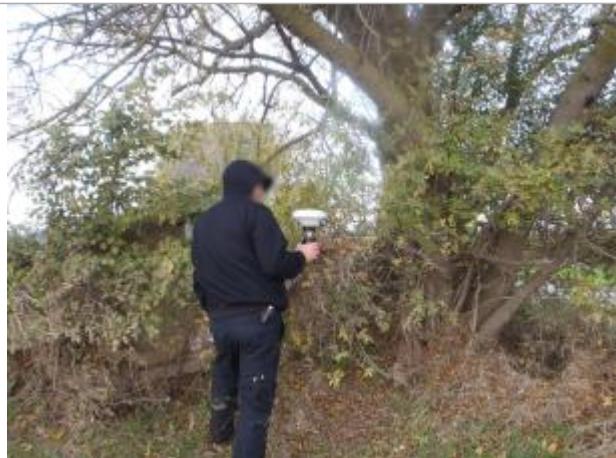
Vue du repère

**15 Octobre 2018**Nature de l'inondation : **Débordement de cours d'eau**Altitude calculée de l'eau : **5.355 m**Nature du repère : **Laisse d'inondation****GÉNÉRAL****Code :** AUDE18_R_594_1**Date de mise à jour :**

MARQUE**Maximum de l'inondation :** Non renseigné**Visibilité :** Non renseigné**État du repère :** Non renseigné**Pérennité :** Aucune**Repère calculé :** Non renseigné**PHEC :** Non renseigné**SOURCE DE REPÉRAGE : RELEVÉS POST CRUE DU CEREMA SUITE AUX DÉBORDEMENTS DE L'AUDE DU 15 OCTOBRE 2018 - 08/11/2018****Type de repérage :** Campagne de terrain post-inondation**Organisme :** CEREMA Méditerranée**NIVELLEMENT INITIAL - 14/11/2018****Méthode :** GPS**Organisme :** CEREMA Méditerranée**Référence nivelée :** Autre type de référence**Système altimétrique :** NGF IGN 1969 (système normal)**Altitude de la référence (en m) :** 4.115 m**Différence entre le niveau d'eau et la référence (en m) :** 1.240 m**Altitude calculée de l'eau (en m) :** 5.355
