Commune : COURSAN

Rivière : L' Aude

Ponstserme, chemin au sud de la propriété

Unité de gestion : Méditerranée Ouest**Code :** AUDE18_S_601**Date de mise à jour :** 14/05/2019**Auteur :** Cerema Méditerranée

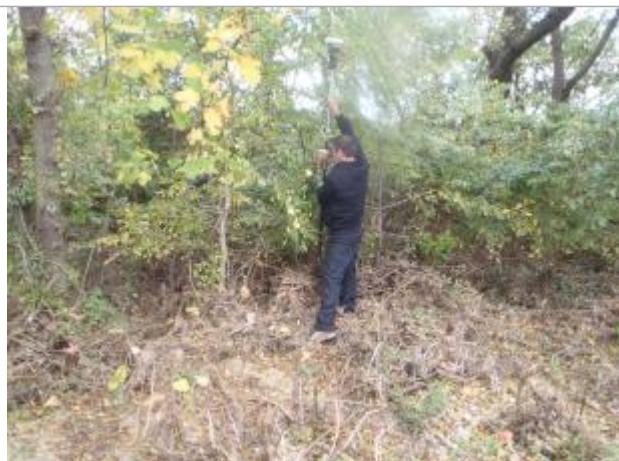
Vue du repère

Nature du repère : Laisse d'inondation

Maximum de l'inondation : Non renseigné**Visibilité :** Non renseigné**État du repère :** Non renseigné**Pérennité :** Aucune**Repère calculé :** Non renseigné**PHEC :** Non renseigné**SOURCE DE REPÉRAGE : RELEVÉS POST CRUE DU CEREMA SUITE AUX DÉBORDEMENTS DE L'AUDE DU 15 OCTOBRE 2018 - 08/11/2018****Type de repérage :** Campagne de terrain post-inondation**Organisme :** CEREMA Méditerranée

Méthode : GPS**Organisme :** CEREMA Méditerranée**Référence nivelée :** Autre type de référence**Système altimétrique :** NGF IGN 1969 (système normal)**Altitude de la référence (en m) :** 4.218 m**Différence entre le niveau d'eau et la référence (en m) :** 0.520 m**Altitude calculée de l'eau (en m) :** 4.738
