Commune : **COURSAN** | Rivière : **L' Aude**

Pontserme, chemin au sud de la propriété

Unité de gestion : Méditerranée Ouest
 Code : AUDE18_S_601 Date de mise à jour : 14/05/2019
 Auteur : Cerema Méditerranée

Code : AUDE18_R_601_1 Date de mise à jour : 17/05/2019
 Auteur : Cerema Méditerranée

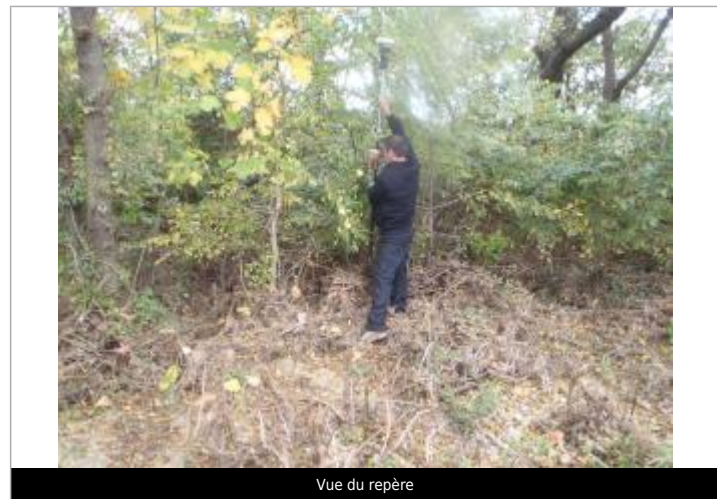
Nature de l'inondation : **Débordement de cours d'eau** Nature du repère : **Laisse d'inondation**

Maximum de l'inondation : Non renseigné
 Visibilité : Non renseigné État du repère : Non renseigné
 Pérennité : Aucune Repère calculé : Non renseigné
 PHEC : Non renseigné

Méthode : GPS
 Organisme : CEREMA Méditerranée
 Référence nivelée : Autre type de référence
 Système altimétrique : NGF IGN 1969 (système normal)
 Altitude de la référence (en m) : 4.218 m
 Différence entre le niveau d'eau et la référence (en m) : 0.520 m
 Altitude calculée de l'eau (en m) : 4.738
