Commune : CUXAC-D'AUDE

Rivière : L' Aude

## Déversoir, près de l'ancienne station

Altitude calculée de l'eau : **10.57 m**Nature du repère : **Laisse d'inondation**

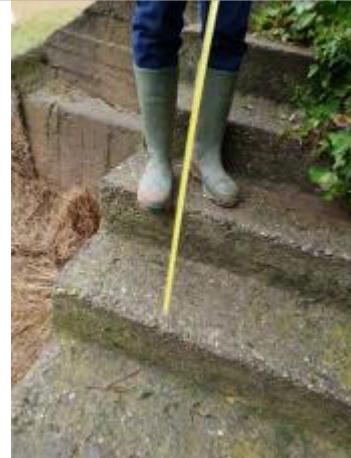
Vue du site

Commentaires : 3 marches côté rive gauche

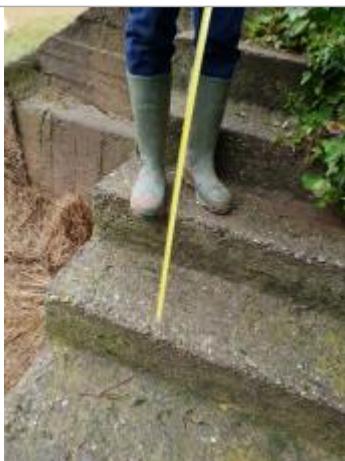
Vue du repère

**Méthode :** GPS**Organisme :** CEREMA Méditerranée**Référence nivelée :** Autre type de référence**Description référence du repère :** Béton de la surverse**Système altimétrique :** NGF IGN 1969 (système normal)**Altitude de la référence (en m) :** 10.020 m**Différence entre le niveau d'eau et la référence (en m) :** 0.550 m**Altitude calculée de l'eau (en m) :** 10.57
