Commune : CUXAC-D'AUDE

Rivière : L' Aude

**Domaine de la Grangette****Commentaires :** Poteau électrique sans fil**1**

**GÉNÉRAL****Unité de gestion :** Méditerranée Ouest**Code :** AUDE18\_S\_611**Date de mise à jour :** 04/09/2019**Auteur :** Cerema Méditerranée

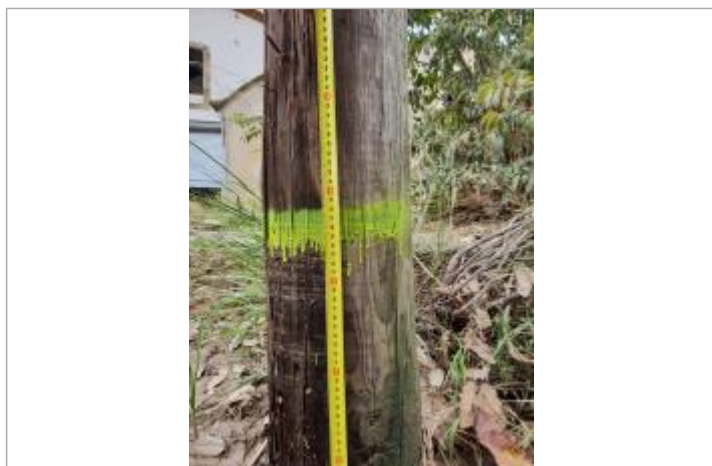
Vue du repère

**15 octobre 2018**Nature de l'inondation : **Débordement de cours d'eau**Altitude calculée de l'eau : **11.603 m**Nature du repère : **Marque peinture ou encre****GÉNÉRAL****Code :** AUDE18\_R\_611\_1**Date de mise à jour :****Auteur :** Cerema Méditerranée

**MARQUE****Maximum de l'inondation :** Oui**Visibilité :** Non renseigné**État du repère :** Non renseigné**Pérennité :** Aucune**Repère calculé :** Non renseigné**PHEC :** Non renseigné

**SOURCE DE REPÉRAGE : RELEVÉS POST CRUE SUITE AUX DÉBOURDEMENTS DE L'AUDE LE 15 OCTOBRE 2018 PAR LE SMMAR, LE SPC MO ET LA DDTM11 -****Type de repérage :** Campagne de terrain post-inondation**Organisme(s) :** SMMAR, SPC Méditerranée Ouest, DDTM 11**NIVELLEMENT INITIAL - 14/11/2018****Méthode :** GPS**Organisme :** CEREMA Méditerranée**Référence nivelée :** Autre type de référence**Description référence du repère :** Sol boueux**Système altimétrique :** NGF IGN 1969 (système normal)**Altitude de la référence (en m) :** 11.143 m**Différence entre le niveau d'eau et la référence (en m) :** 0.460 m**Altitude calculée de l'eau (en m) :** 11.603
