Commune : **CUXAC-D'AUDE** | Rivière : **L' Aude**

**Domaine de la Grangette**

**Unité de gestion** : Méditerranée Ouest  
**Code** : AUDE18\_S\_611      **Date de mise à jour** : 04/09/2019  
**Auteur** : Cerema Méditerranée

**SOURCE DE REPÉRAGE : RELEVÉS POST CRUE SUITE AUX DÉBORDEMENTS DE L'AUDE LE 15 OCTOBRE 2018 PAR LE SMMAR, LE SPC MO ET LA DDTM11 -**

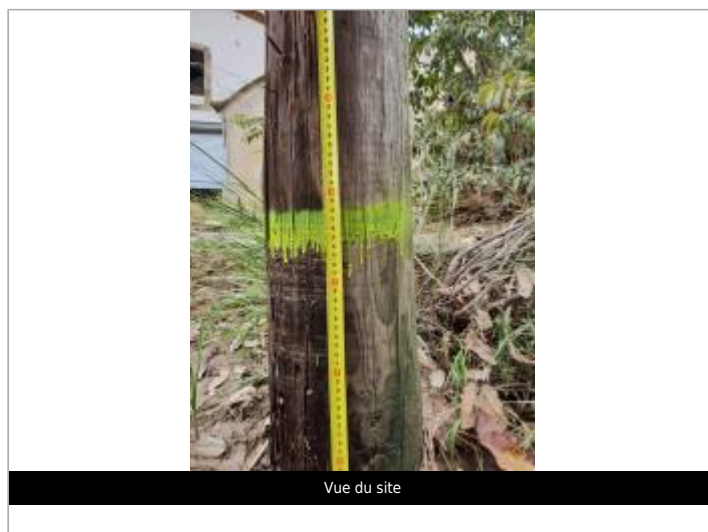
**Commentaires** : Poteau électrique sans fil

Nature de l'inondation : **Débordement de cours d'eau**      Nature du repère : **Marque peinture ou encre**

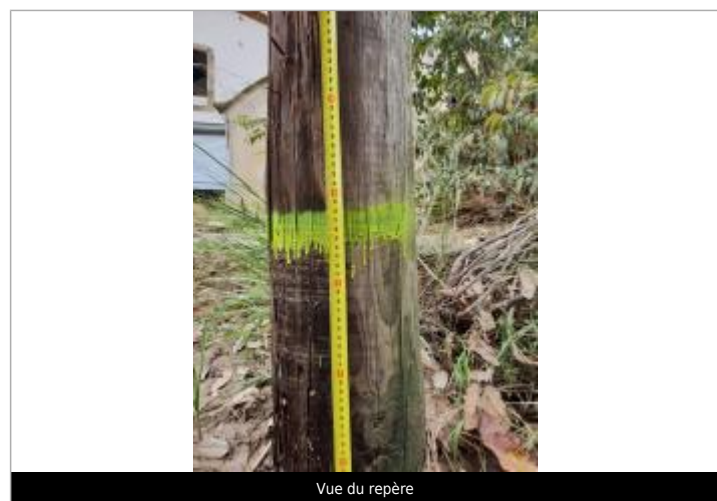
**Code** : AUDE18\_R\_611\_1      **Date de mise à jour** :  
**Auteur** : Cerema Méditerranée      03/08/2022

**Maximum de l'inondation** : Oui  
**Visibilité** : Non renseigné      **État du repère** : Non renseigné  
**Pérennité** : Aucune      **Repère calculé** : Non renseigné  
**PHEC** : Non renseigné

**Méthode** : GPS  
**Organisme** : CEREMA Méditerranée  
**Référence nivelée** : Autre type de référence  
**Description référence du repère** : Sol boueux  
**Système altimétrique** : NGF IGN 1969 (système normal)  
**Altitude de la référence (en m)** : 11.143 m  
**Différence entre le niveau d'eau et la référence (en m)** : 0.460 m  
**Altitude calculée de l'eau (en m)** : 11.603
