Commune : **CUXAC-D'AUDE** | Rivière : **L' Aude**

D1118 la crouzette

Unité de gestion : Méditerranée Ouest
 Code : AUDE18_S_614 Date de mise à jour : 04/09/2019
 Auteur : Cerema Méditerranée

Code : AUDE18_R_614_1 Date de mise à jour : 02/09/2019
 Auteur : Cerema Méditerranée

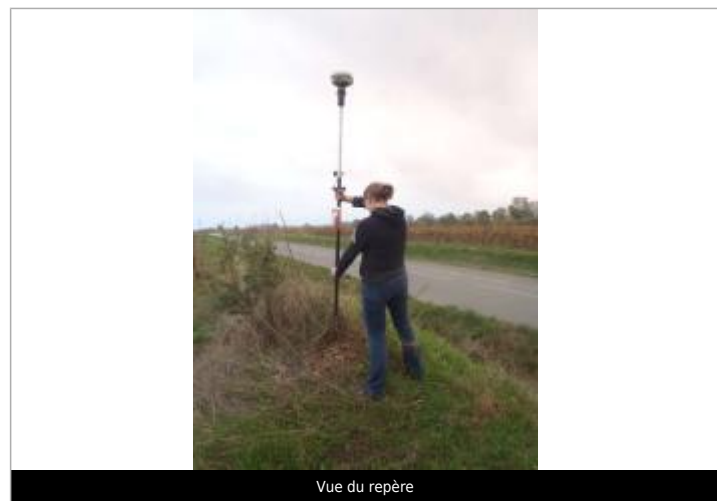
15 octobre 2018 Altitude calculée de l'eau : **7.427 m**

Nature de l'inondation : **Débordement de cours d'eau** Nature du repère : **Laisse d'inondation**

Maximum de l'inondation : Non renseigné
 Visibilité : Non renseigné État du repère : Non renseigné
 Pérennité : Aucune Repère calculé : Non renseigné
 PHEC : Non renseigné

Méthode : GPS
 Organisme : CEREMA Méditerranée
 Référence nivelée : Marque d'inondation
 Système altimétrique : NGF IGN 1969 (système normal)
 Altitude de la référence (en m) : 7.427 m
 Altitude calculée de l'eau (en m) : 7.427
