Commune : CUXAC-D'AUDE

Rivière : L' Aude

D413 sur l'Audié

Code : AUDE18_S_621

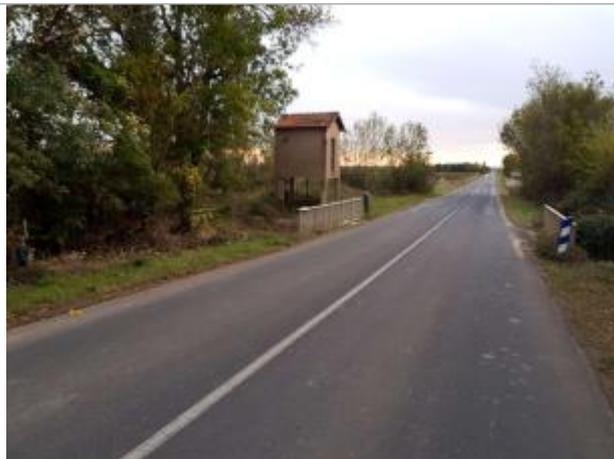
Vue du site

Commentaires : Embacles Ruisseau Audié

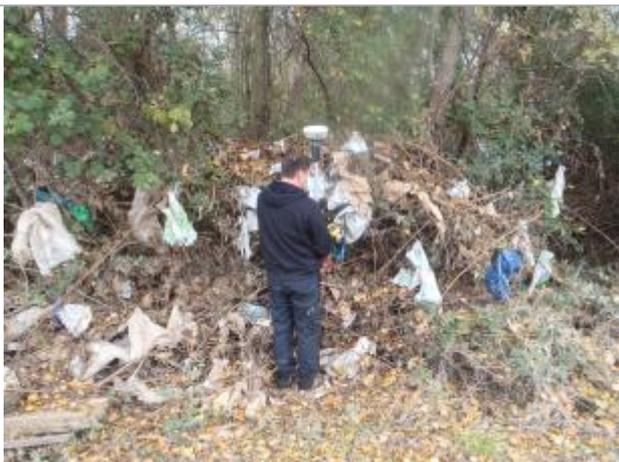
Nature du repère : Laisse d'inondation

Altitude de la référence (en m) : 5.950 m

Différence entre le niveau d'eau et la référence (en m) : 1.900 m

Altitude calculée de l'eau (en m) : 7.85

Vue du repère
