Commune : **CUXAC-D'AUDE** | Rivière : **L' Aude**

Brèche du Canal du Gailhousty

Unité de gestion : Méditerranée Ouest
Code : AUDE18_S_624 **Date de mise à jour :** 14/05/2019
Auteur : Cerema Méditerranée

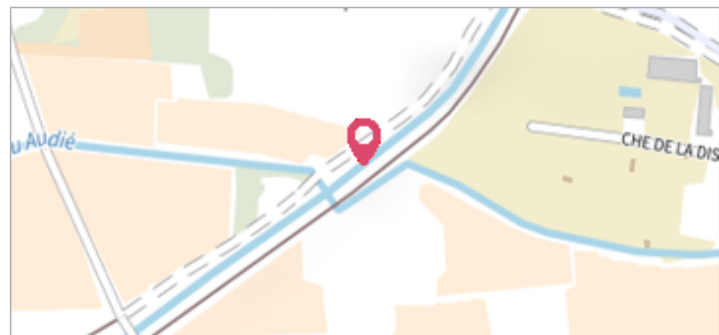
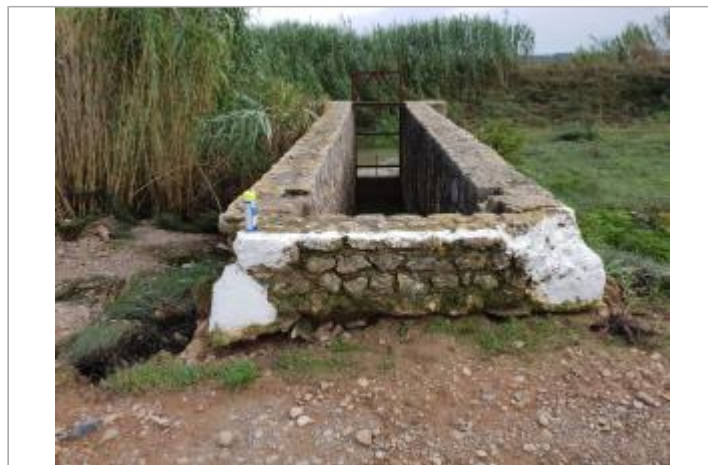
Vue du site

Commentaires : Près des digues de l'Estagnol. Longueur approximative 100 m. Départ de la brèche, canal d'irrigation se jetant dans le canal du Gailhousty. Brèche

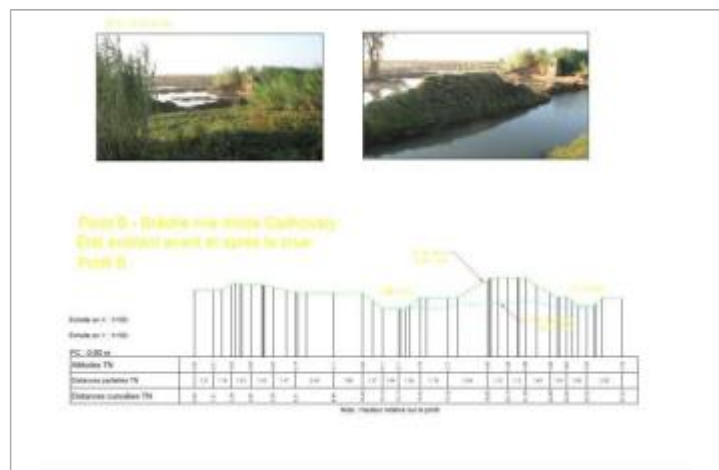
Vue du repère

Commentaires : Brèche
