Commune : **CUXAC-D'AUDE**

Rivière : **L' Aude**

Entre Les Jasses et Camp Redon

Code : AUDE18_S_625 **Date de mise à jour** : 14/05/2019

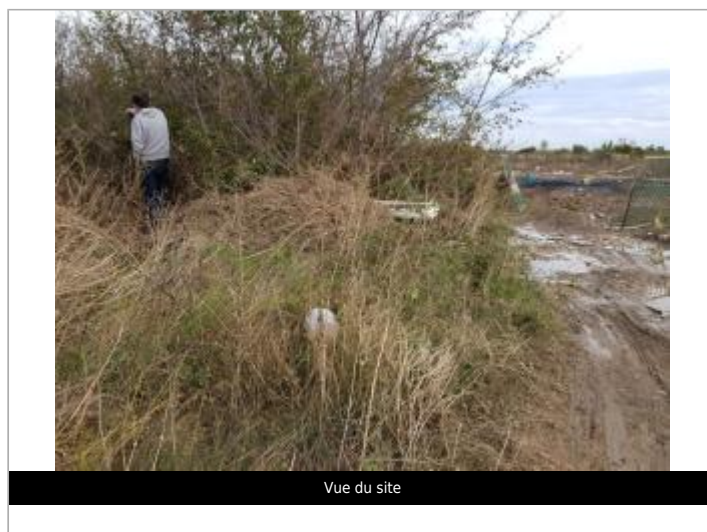
15 Octobre 2018

Altitude calculée de l'eau : **10.888 m**

Nature de l'inondation : **Débordement de cours d'eau**

Nature du repère : **Laisse d'inondation**

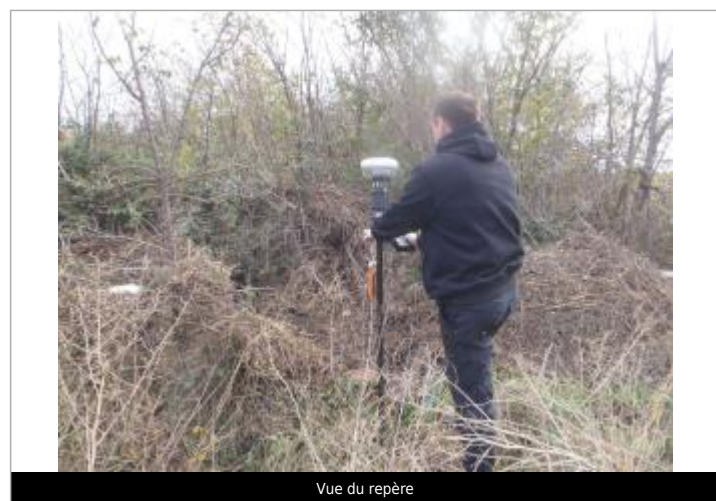
Code : AUDE18_R_625_1 **Date de mise à jour** : 02/09/2019

Différence entre le niveau d'eau et la référence (en m) : 1.500 m

Altitude calculée de l'eau (en m) : 10.888
